# Gebäude TC Glandorf & Ortsraum Schierloh

Stand 29.06.2023

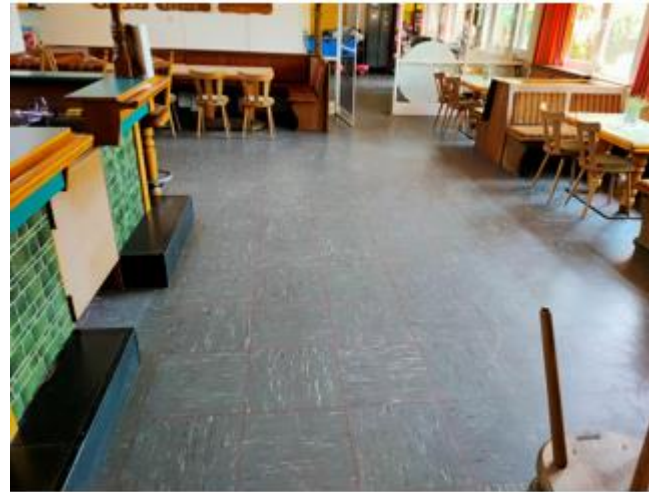
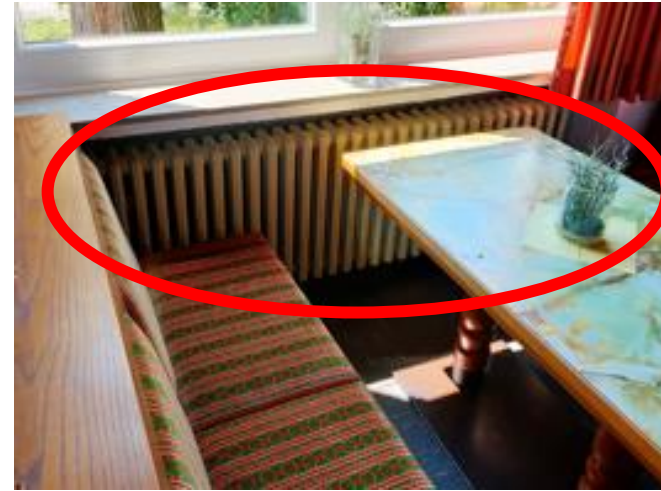
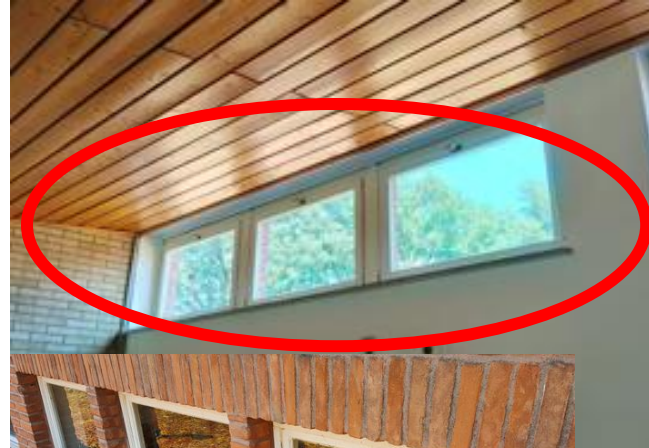
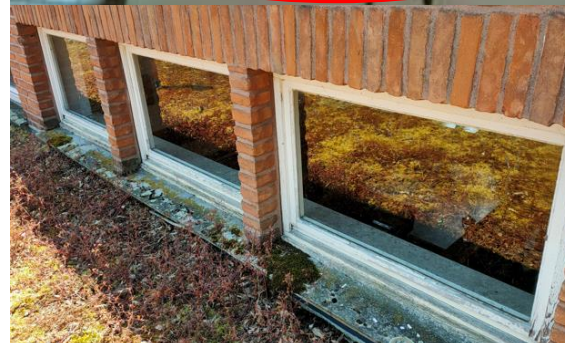
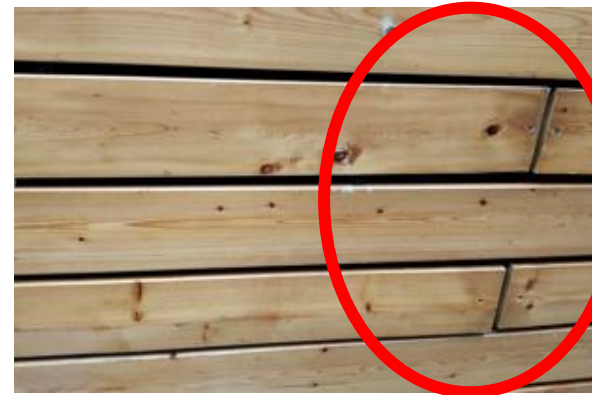
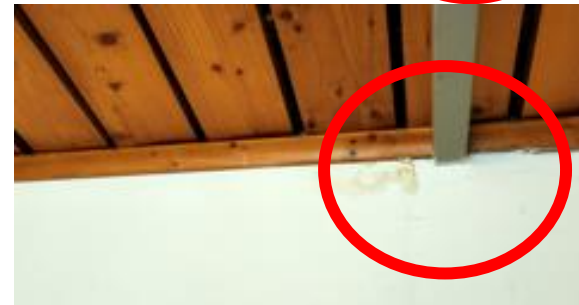
# Veranstaltungs- raum

- Boden noch aus Schulzeiten (tw defekt)
- Heizkörper alt (siehe Bilder)
- Oberlichter nur zur Hälfte erneuert (3 immer noch mit Einfachverglasung)
- Stellen an denen es regelmäßig durchregnet

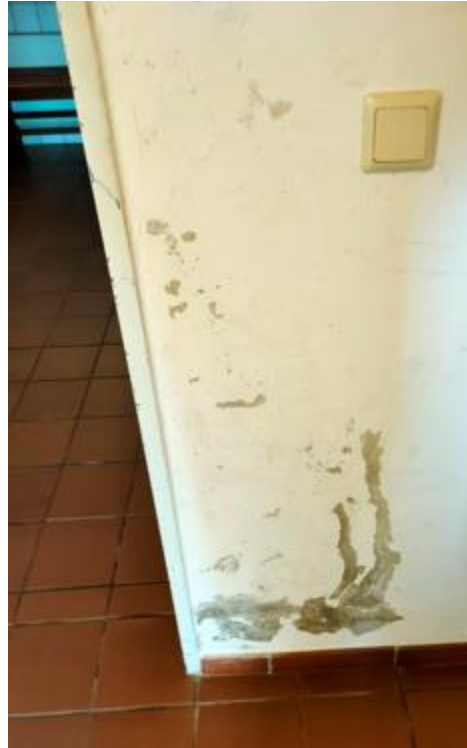
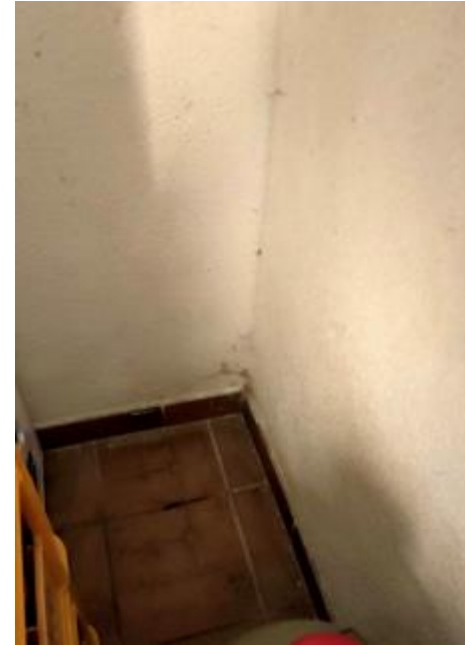
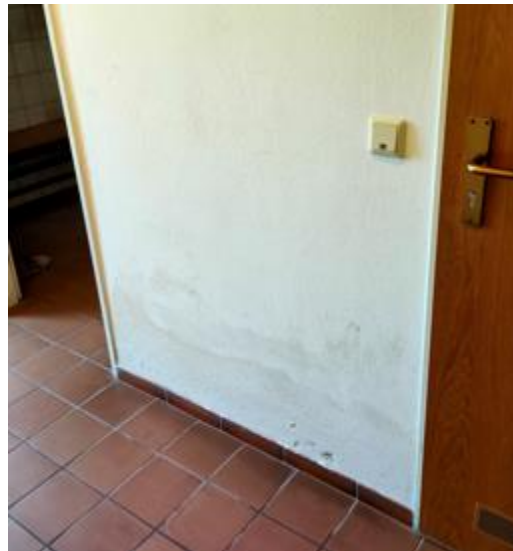
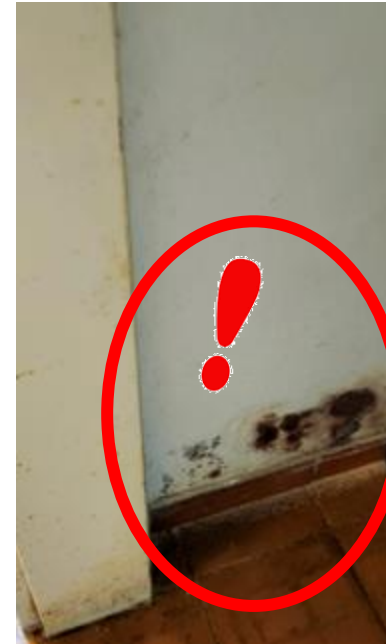
# Feuchtigkeit

- Feuchtigkeit in innenliegendem Raum
- Mittlerweile schwarzer Schimmel trotz vieler Versuche das zu verhindern
- Küche: Schornstein undicht / Versuche abzudichten teilweise erfolgreich aktueller Zustand siehe Bilder rechts

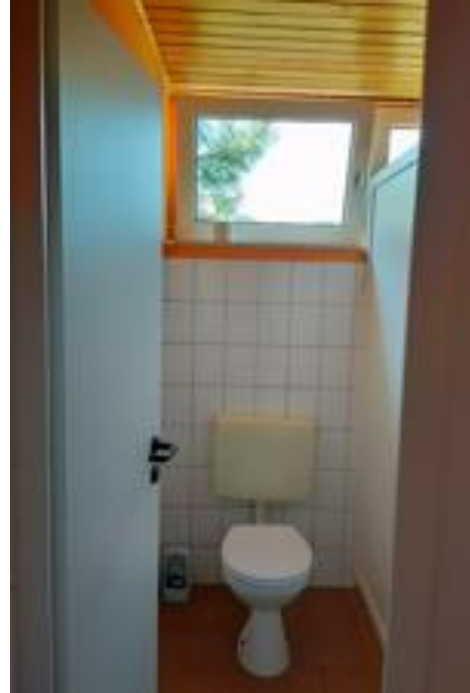
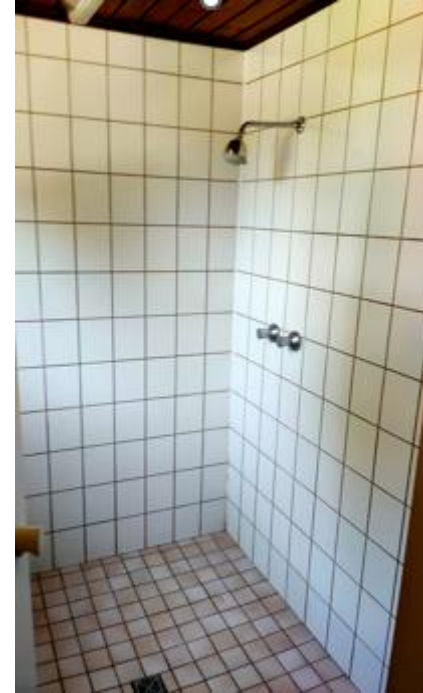
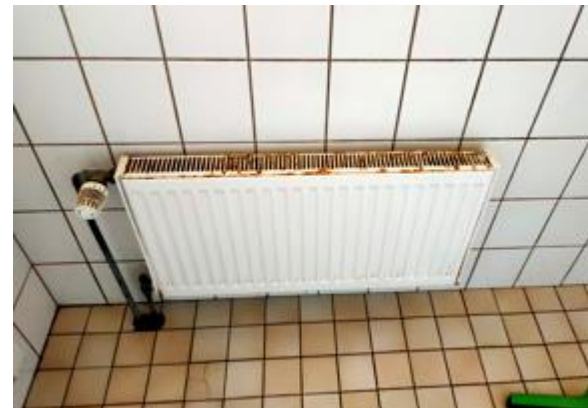
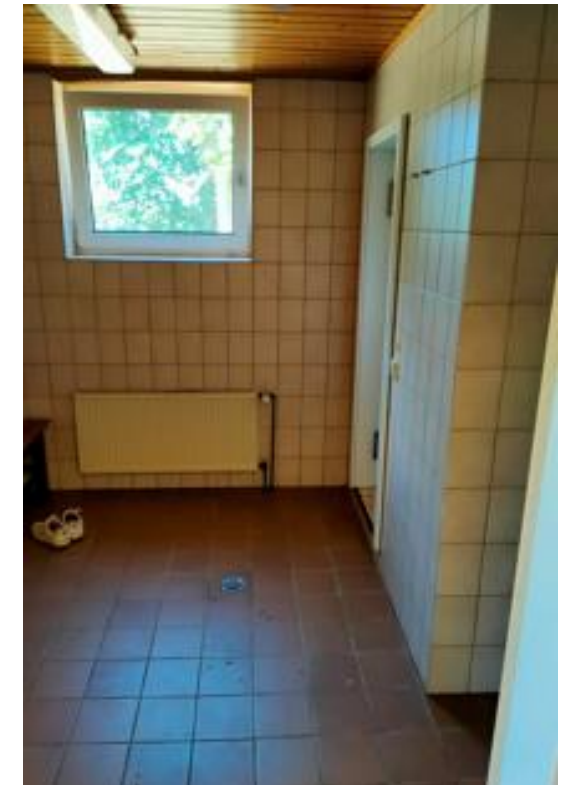
# Umkleiden / WC Bereich

- WC Bereich in die Jahre gekommen (in 2022 waren durch die Rohre Baumwurzeln gewachsen / kein Abspülen mehr möglich)
- Duschen / Umkleiden alt (siehe Bilder)
- Fenster lassen sich tw nicht mehr öffnen oder wenn offen nicht mehr schließen

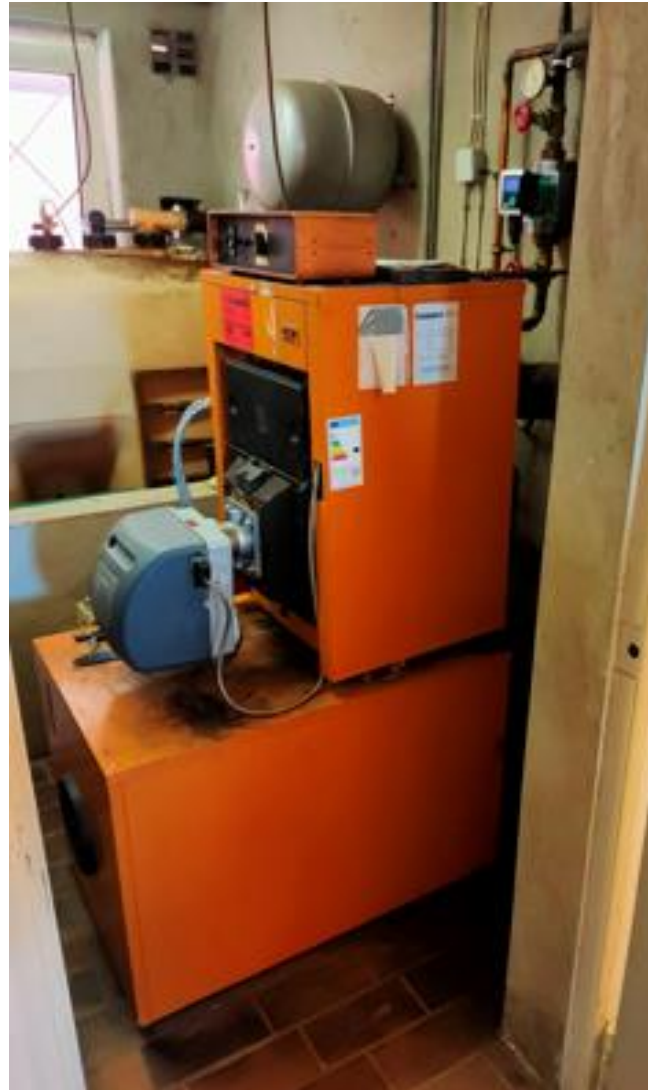
# Heizung

- Komplett veraltet
- Letztes Jahr wochenlange Wartezeit auf Ersatzteil
- Mennemann empfiehlt dringenden Austausch, da Ersatzteilbeschaffung kaum möglich
- Heizungsrohrleitungen stark korrodiert

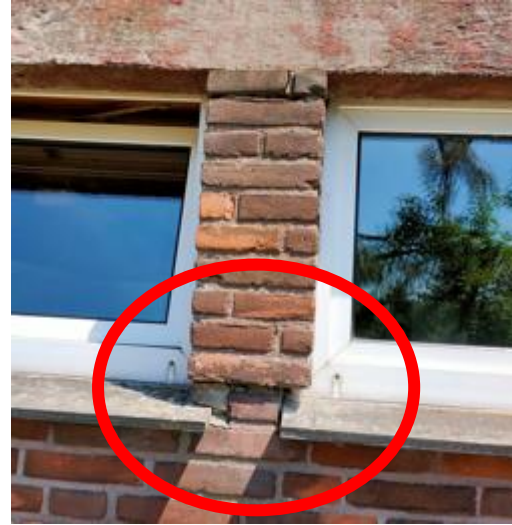
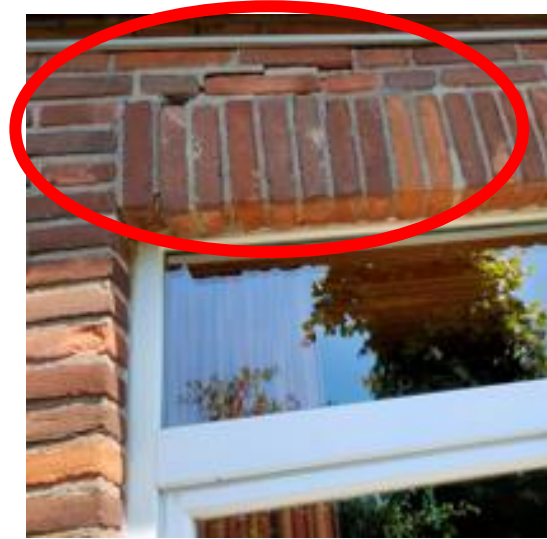
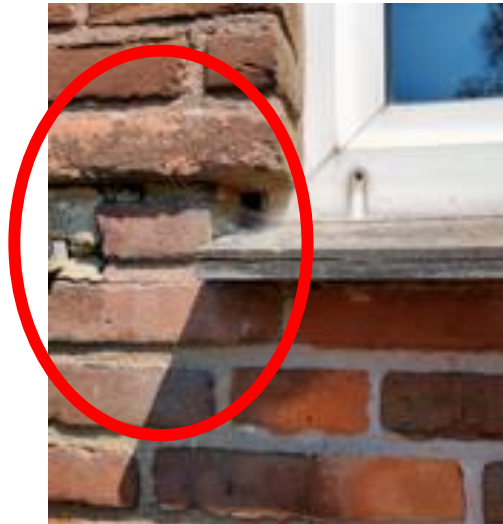
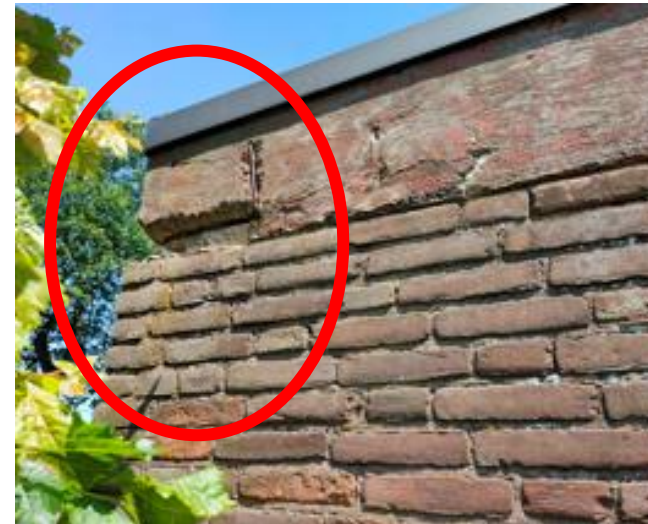
# Außenbereich

- Beispiele für abfallende Stürze
- Offene Bewehrung

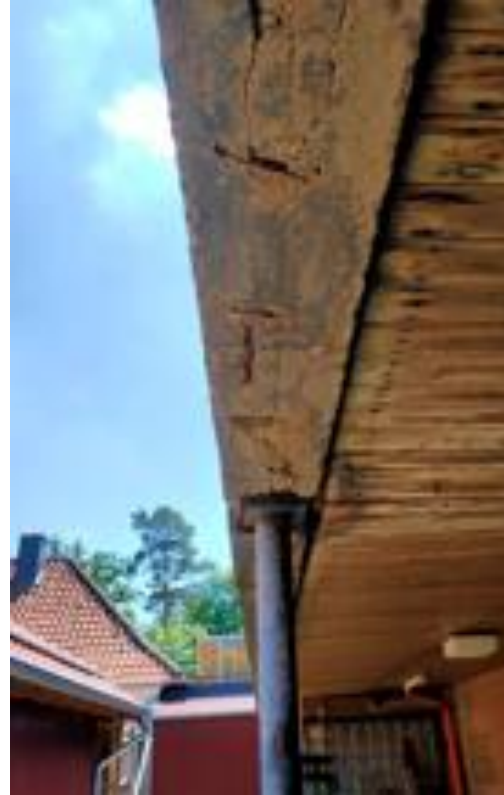
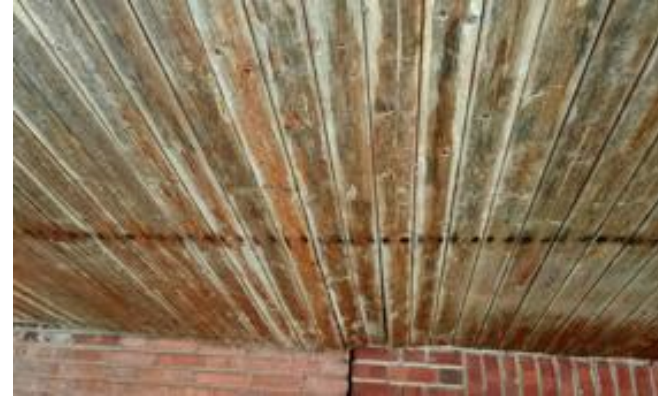
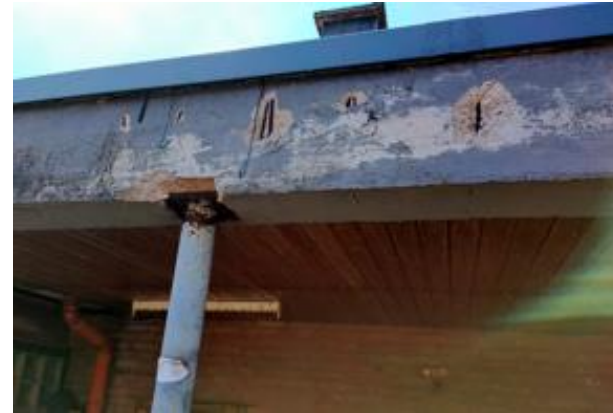
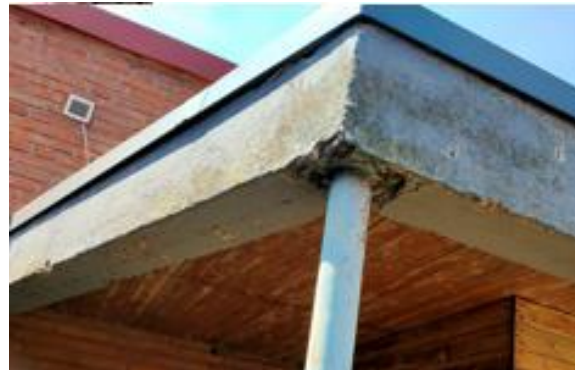
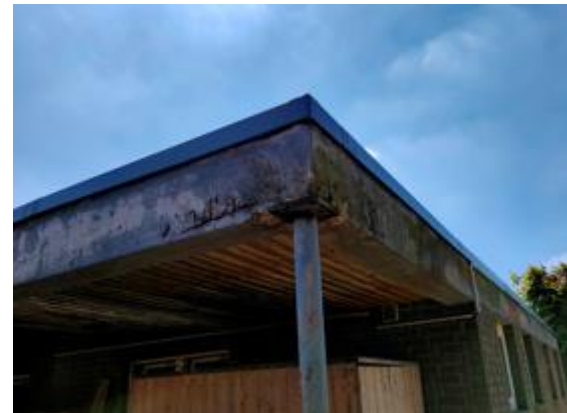
# Außenbereich

- Statisch fragliche Bausubstanz
- Absackende Vertäfelung
