Windmühle Glandorf

Zustands- und Schadensbericht mit
Restaurierungskonzept und Kostenschätzung

Erstellt: November 2016

Probst Projektierung GmbH
Konzepte, Beratung für
Restaurierung und
Bauwerkserhaltung

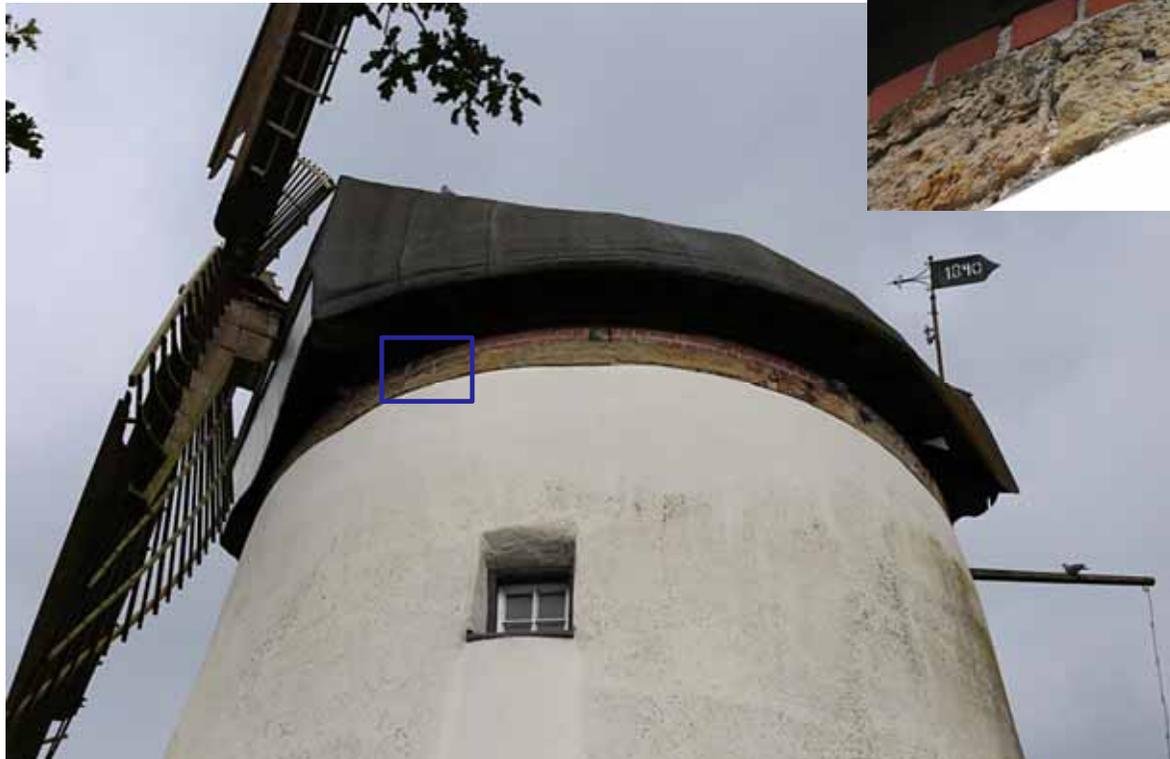
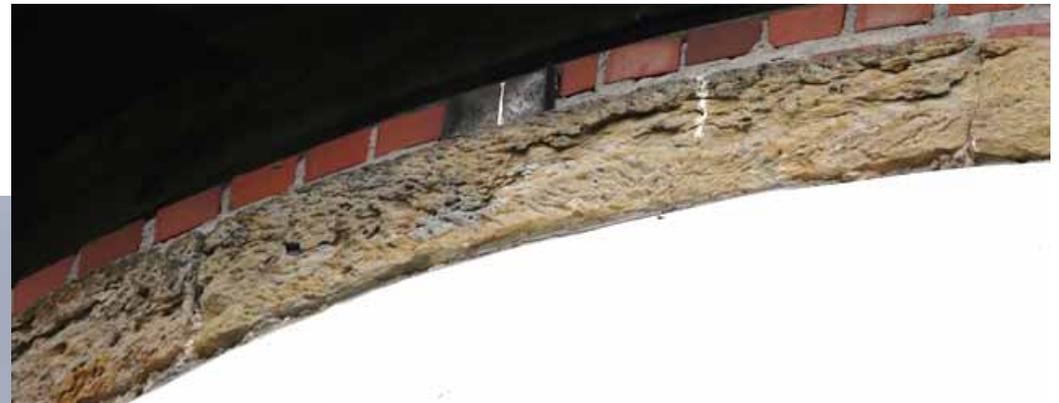
Die Mühlenkappe ist mit Teerpappe abgedeckt (s. untere Abb. links). Diese wurde mithilfe eines Quadropters näher in Augenschein genommen. Optisch sind an der Abdeckung keine größeren Schäden feststellbar. Da die Abdeckung jedoch nun seit 30 Jahren steht, sollte diese bei einer Sanierung gereinigt und überarbeitet werden. Die Verbretterung nach Süden ist schadhaft und morsch geworden.

Die Sandsteine der oberen Mauerkrone weisen partiell Abschalungen und offene Fugen auf (s. Abb. rechts).

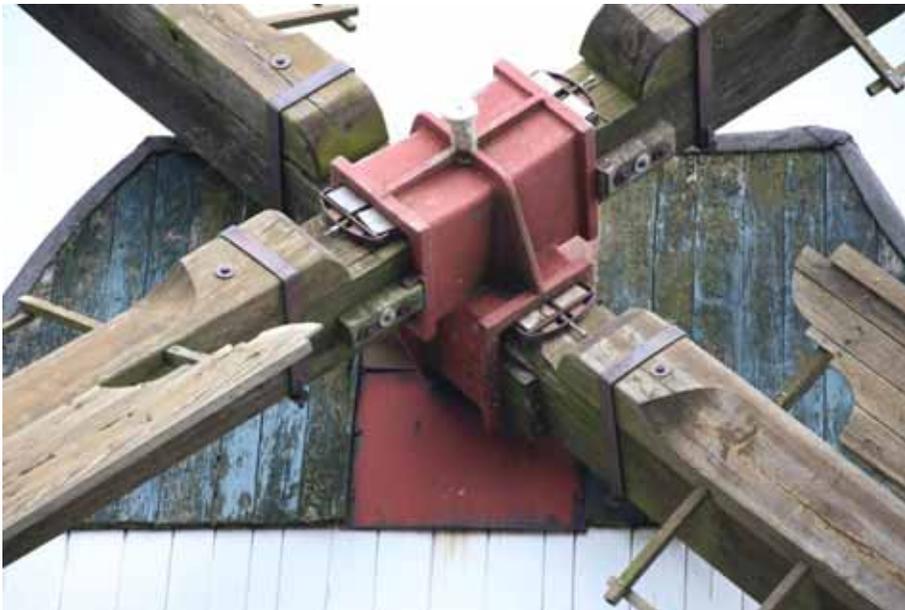
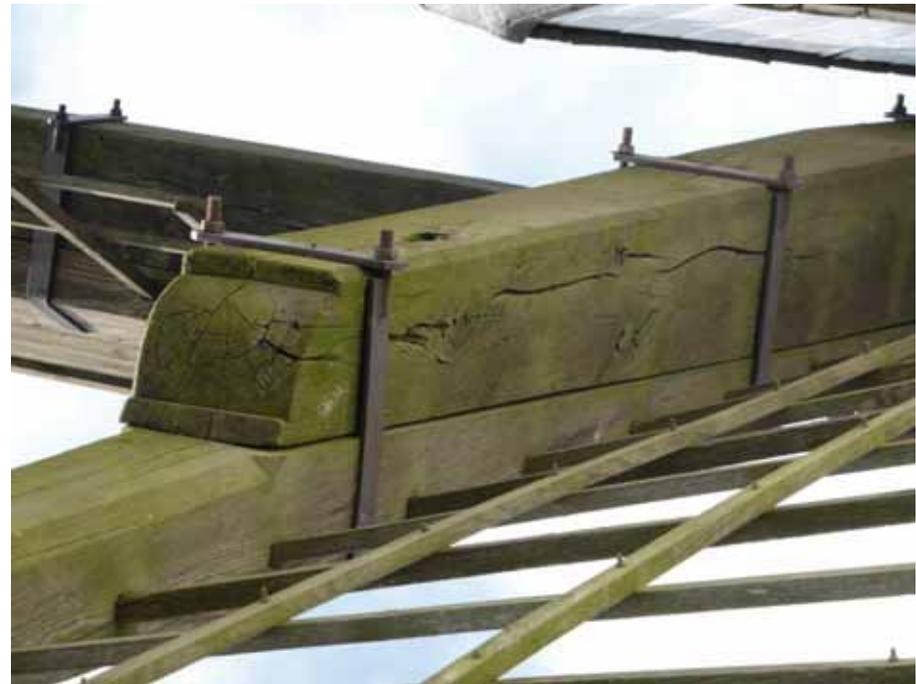
Die Hölzer der Mühlenflügel sind stellenweise aufgespalten und morsch geworden.
Die vordere Holzverschalung an der Kappe ist größtenteils zerstört und lässt Wasser hindurch.

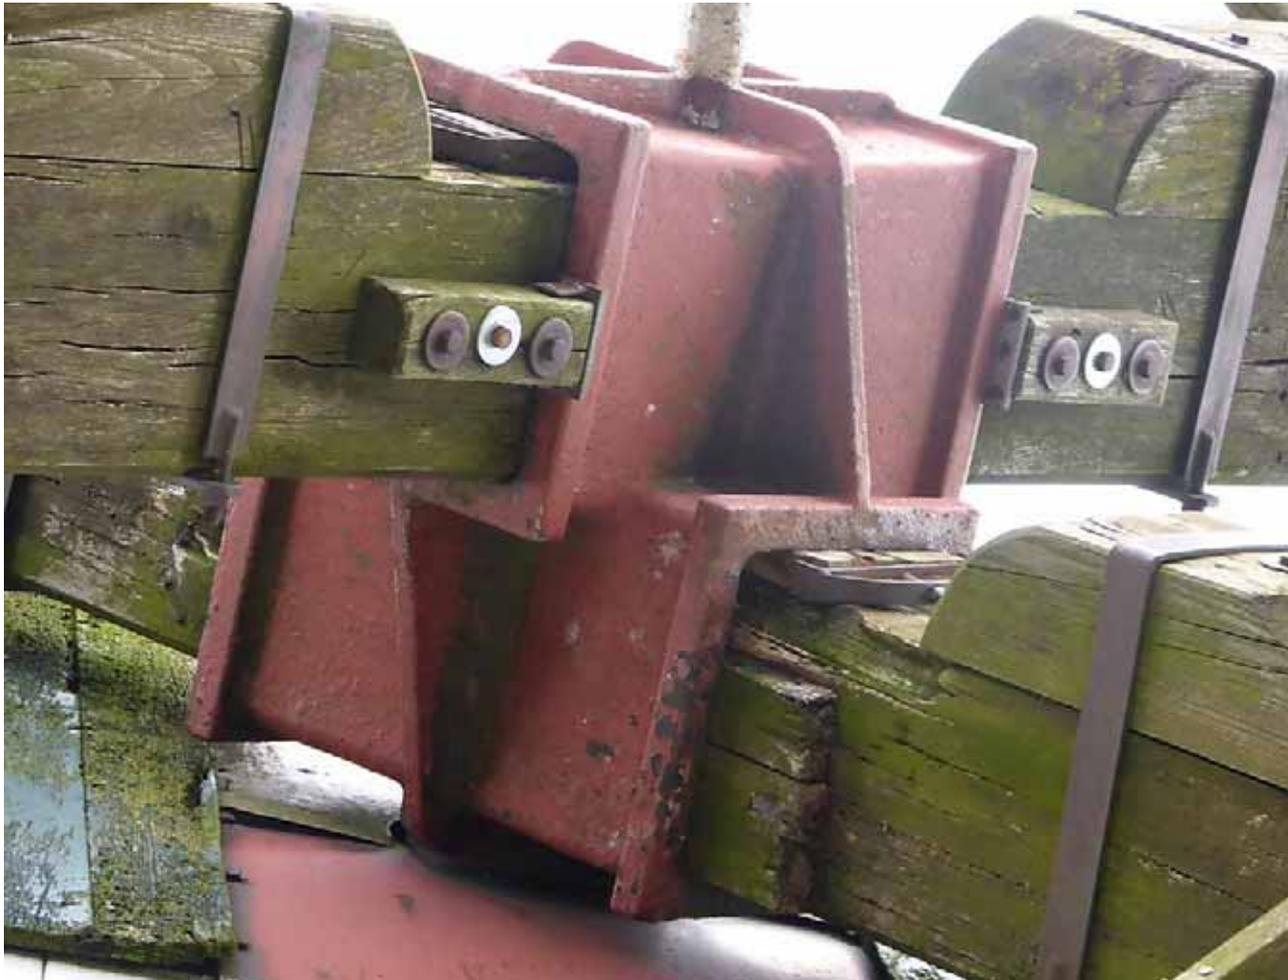
Die Flügelruten wurden nachträglich mit kleinen Holzplatten justiert . Die eingetriebenen Holzkeile im Flügelkreuz sind größtenteils morsch.

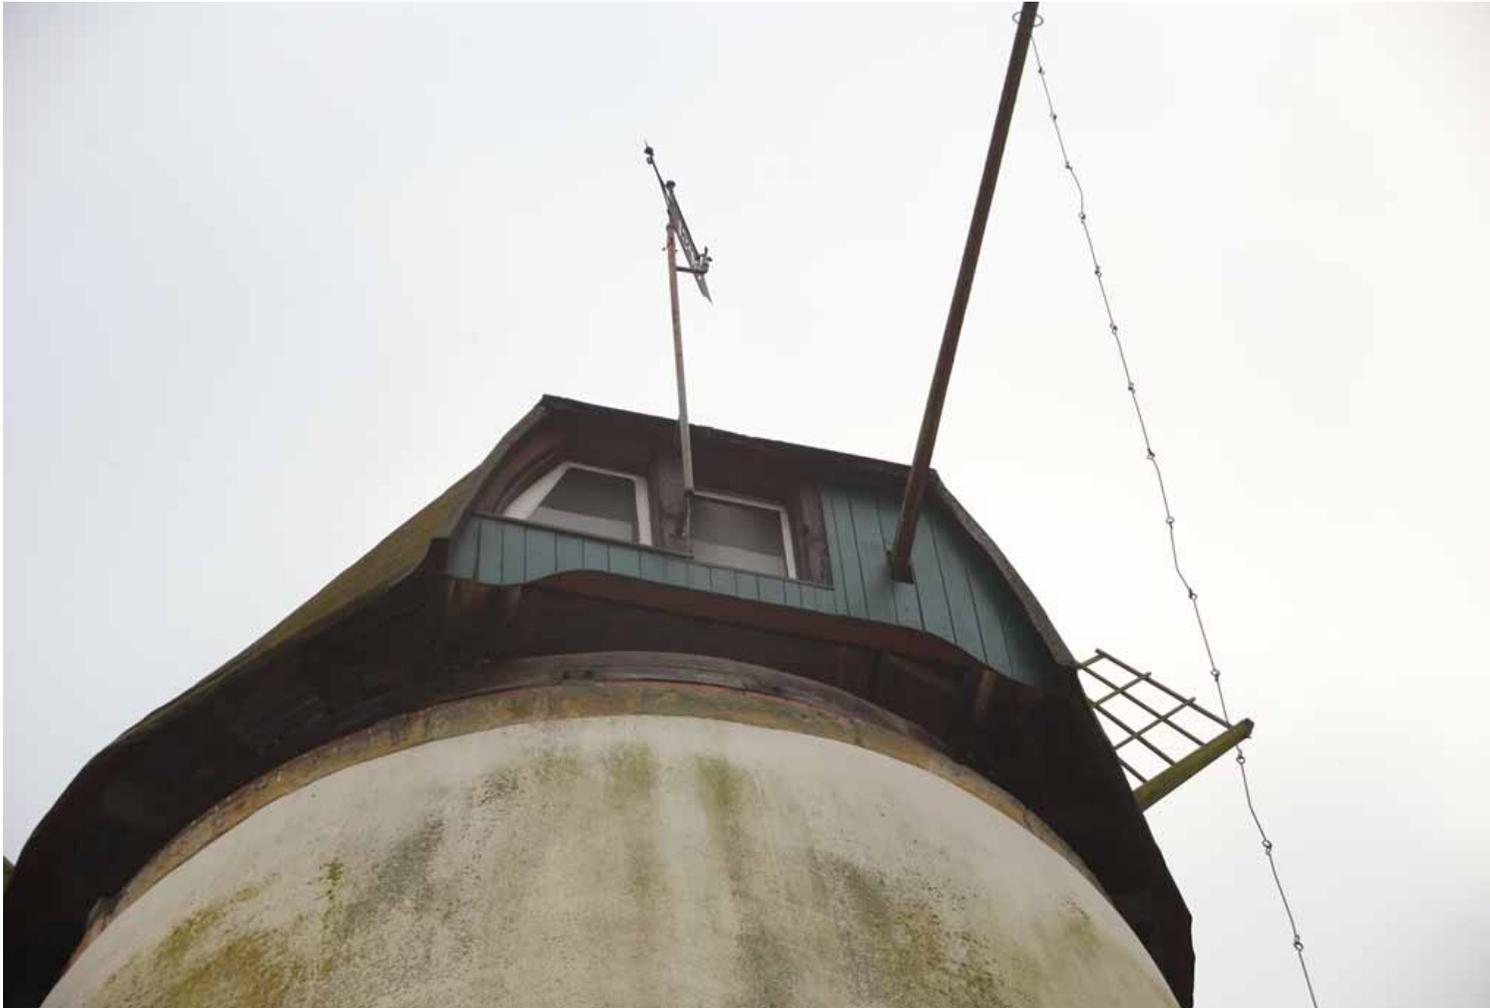
Die rückseitige Holzverschalung ist weitgehend intakt. Der auskragende Spreetbalken ist stark angegriffen und mittig aufgespalten.

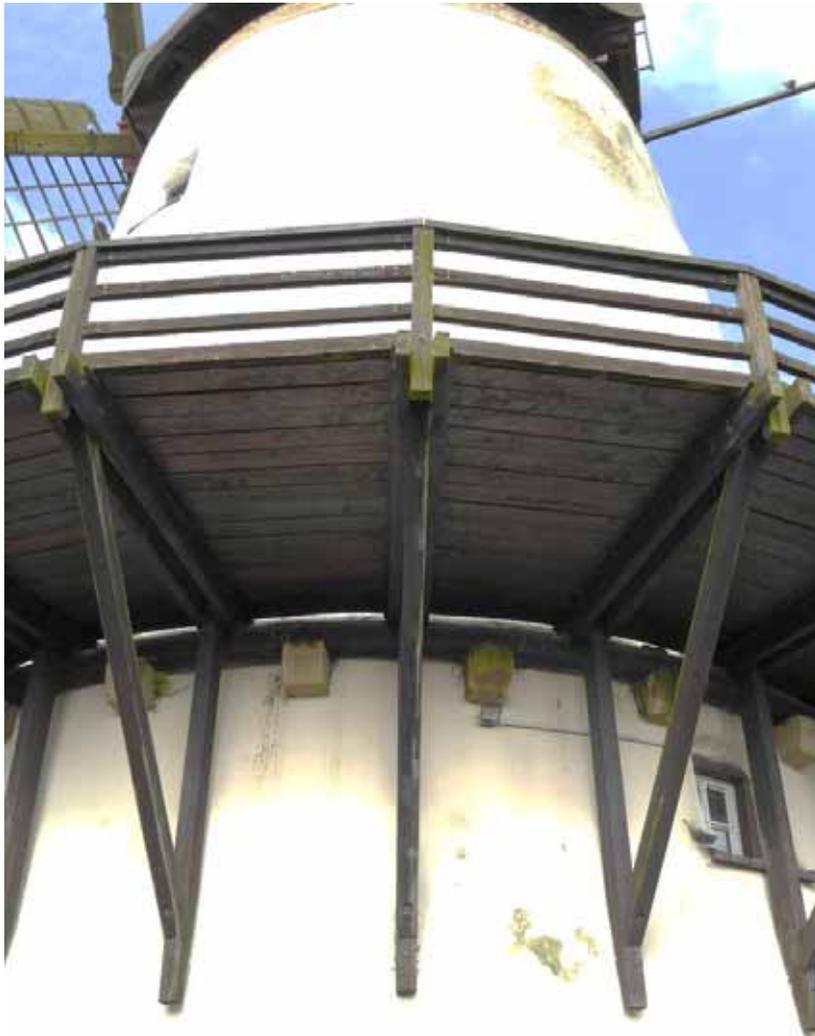
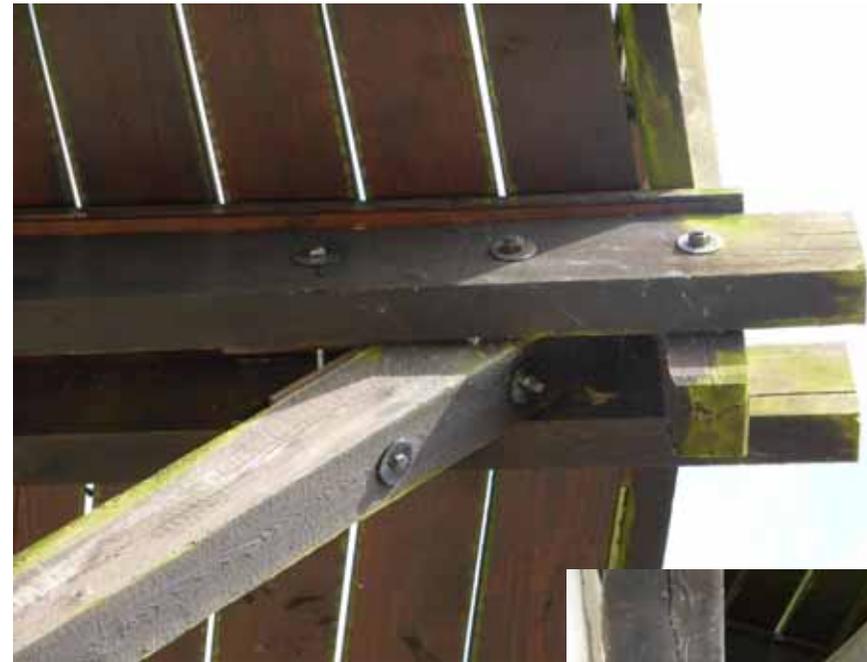
Der Erhaltungszustand der Hölzer der Galerie ist unterschiedlich zu bewerten. Freiliegende Hölzer des Bodenbelags und des Geländers sind großteils intakt. Trotzdem ist die vorhandene Weichholzart in der freien Bewitterung kein langlebiges Material. In Bereichen von Anschlusspunkten und Verbindungen ist durch Feuchtigkeitsstau ein biogener Bewuchs bzw. ein Fäulnisprozess in Gang gesetzt worden, der zur Zersetzung von Holzteilen geführt hat. Ansammlungen von Schmutz und Niederschlagswasser bzw. mangelhafte Wasserabführung sind die Schadensursachen.

Schlagregen und unzureichende Wasserabführung ist auch der Hauptschadensfaktor für die schnelle Verwitterung der hölzernen Galerie. Die durch den Bodenbelag durchgeführten Holzbalken (s. Abb. links) sind durch ihre exponierte Lage größtenteils zerstört. Diese Konstruktion ist ungünstig und auch nach Austausch der Hölzer nicht langlebig. Insbesondere Nadelhölzer können dieser Bewitterung nicht lange standhalten.

Maßnahmenvorschlag: Eine grundlegende Instandsetzung der Holzgalerie steht im Aufwand in keinem Verhältnis zu einer Erneuerung. Dabei sollte eine geänderte Konstruktion bzw. eine Wiederherstellung der ursprünglichen Konstruktion angestrebt werden.

Statt Weichholz sollte abgelagertes Eichenholz verwendet werden. Oberhalb des Galeriefußbodens sollte das Regenwasser von oben über eine Auffangrinne abgeleitet werden. Im gleichen Zuge sollte dann eine Taubenabwehr montiert und der Nestbau und die Verschmutzung durch Kot verhindert werden (vgl. Abb.).

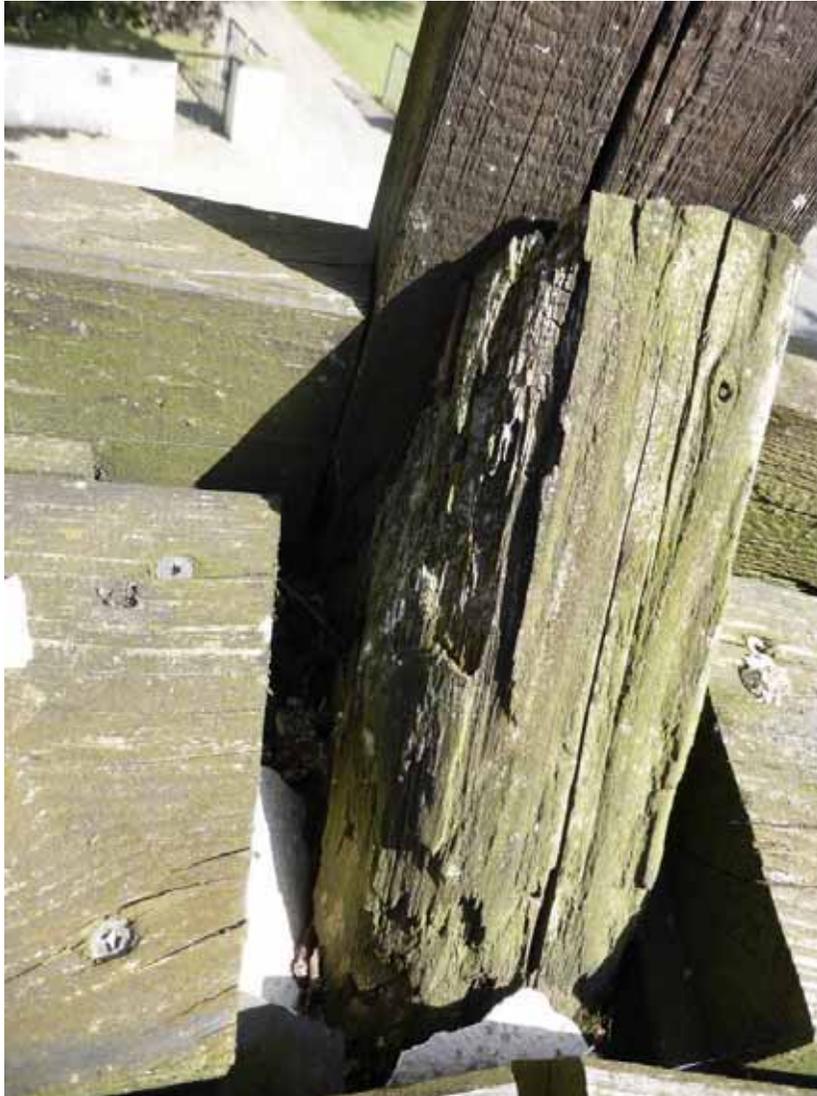
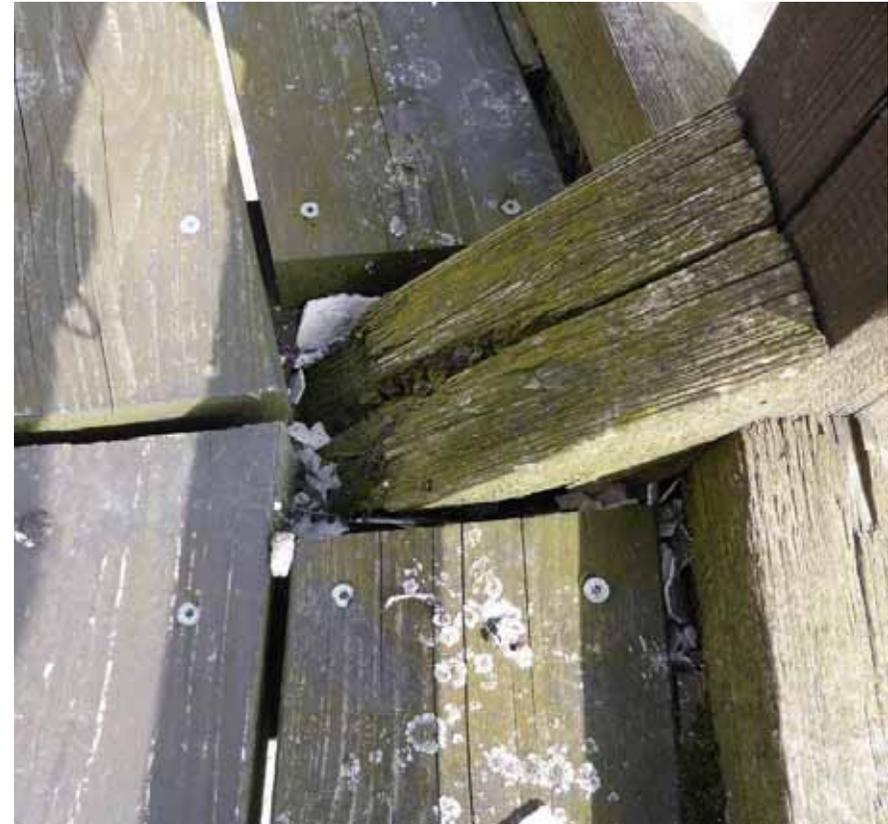
Die nach oben durchgeschobenen Stützbalken sind größtenteils stark verwittert. Von insgesamt 24 Balken sind 21 Stück in Teilen zerstört. In den Nischen sammeln sich Laub und andere Schmutzpartikel und verhindern die Abtrocknung des Holzes. Holzerfall durch Fäulnis ist nach relativ kurzer Standzeit die Folge.

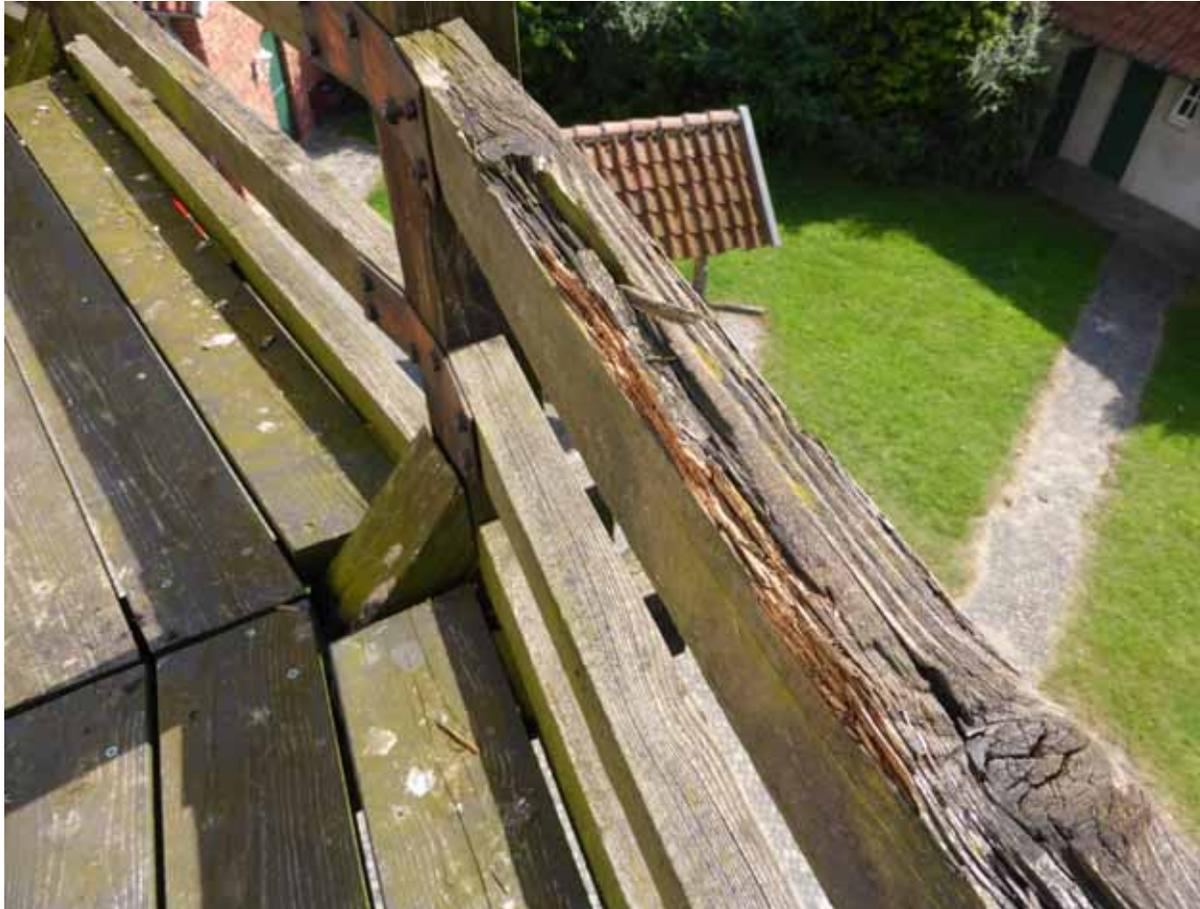
Ein Holzbalken des Geländers ist zerstört.

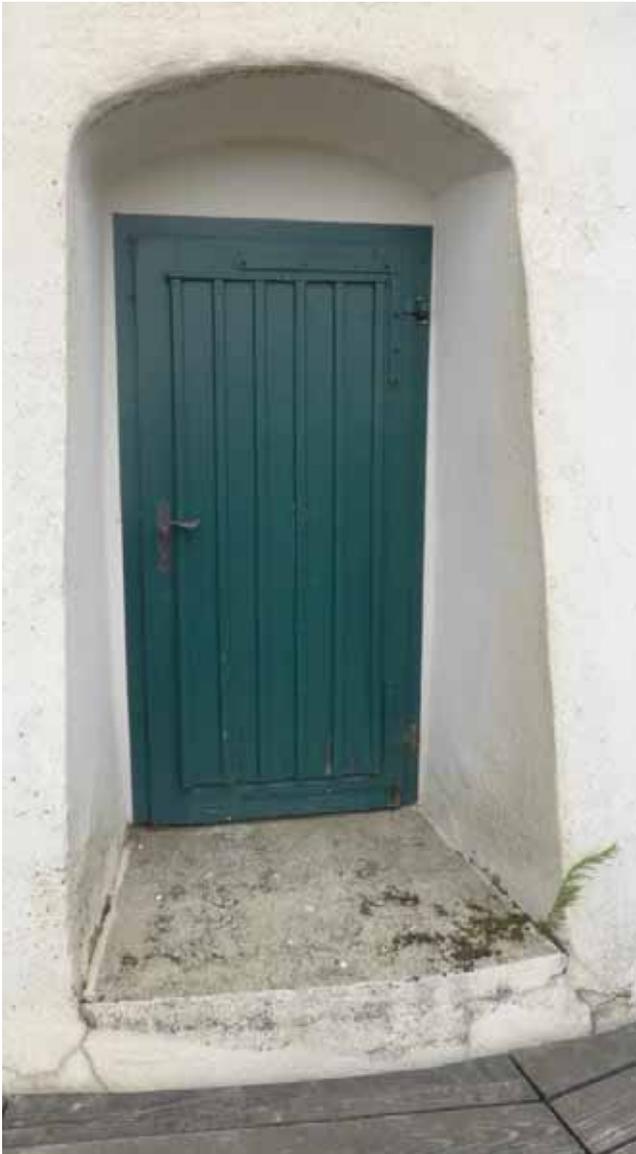
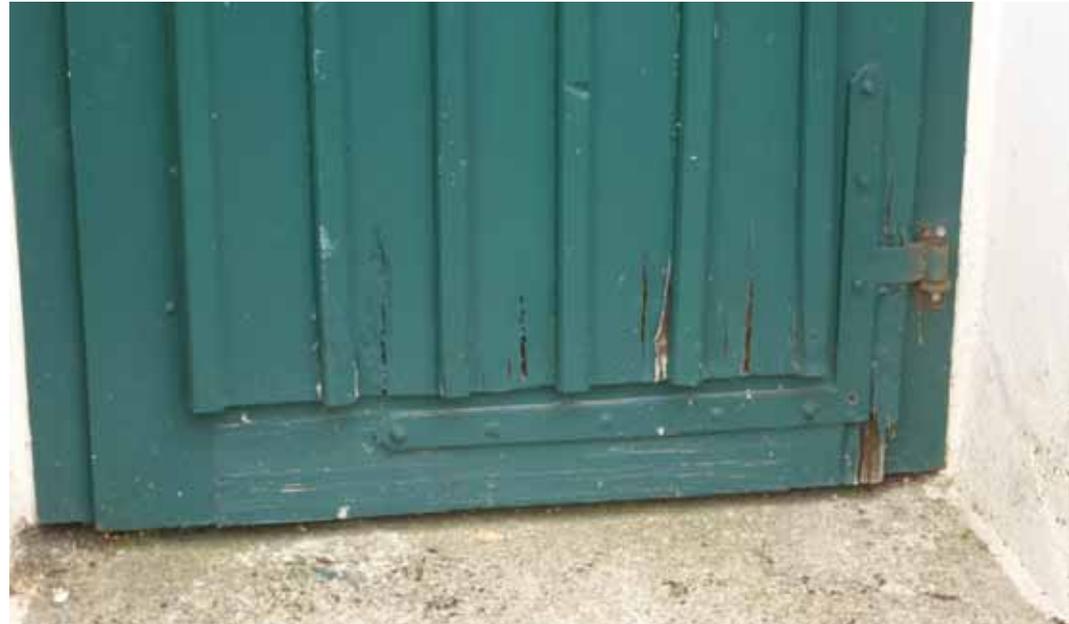
An den Austrittstüren zur Galerie sind im unteren Bereich Holzerstörungen sichtbar. Der Schlagregen trifft unmittelbar auf die geputzte Stufe vor der Tür auf und führt zu tiefreichenden Putz-, Mauerwerks- und Holzschäden.

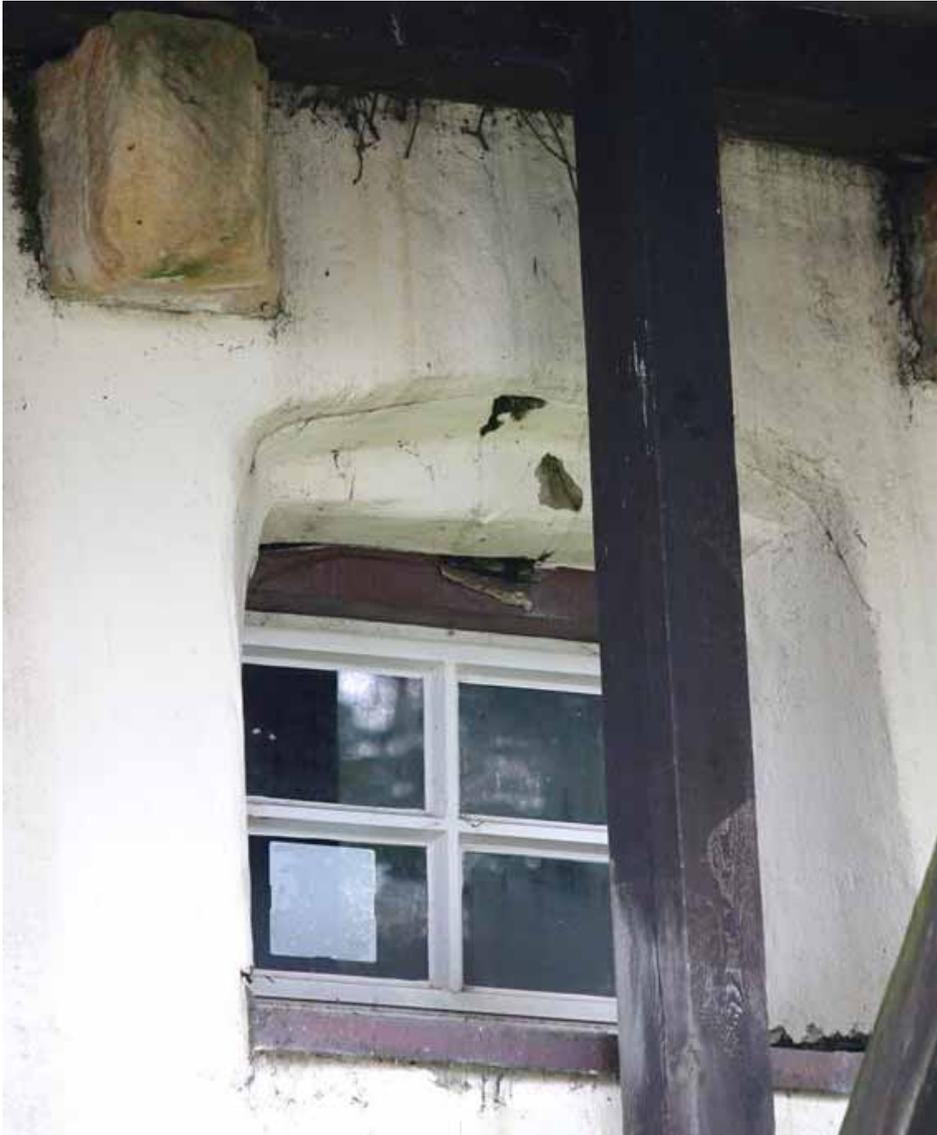
Abb. links: Die Holzfenster in den Obergeschossen sind in einem relativ guten Zustand. Angrenzende Holzbalken, Putzflächen und Fensterbänke weisen jedoch starke Schäden auf.

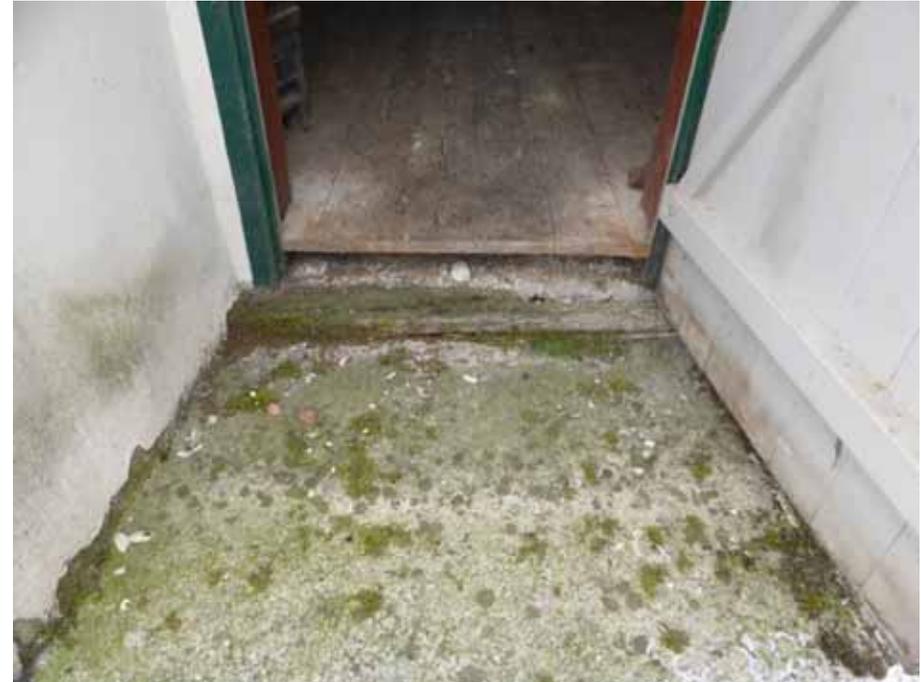
Abb. rechts: Die Holzschwelle der Austrittstür zur Galerie ist total zerstört. Die umliegenden Putzflächen ebenfalls.

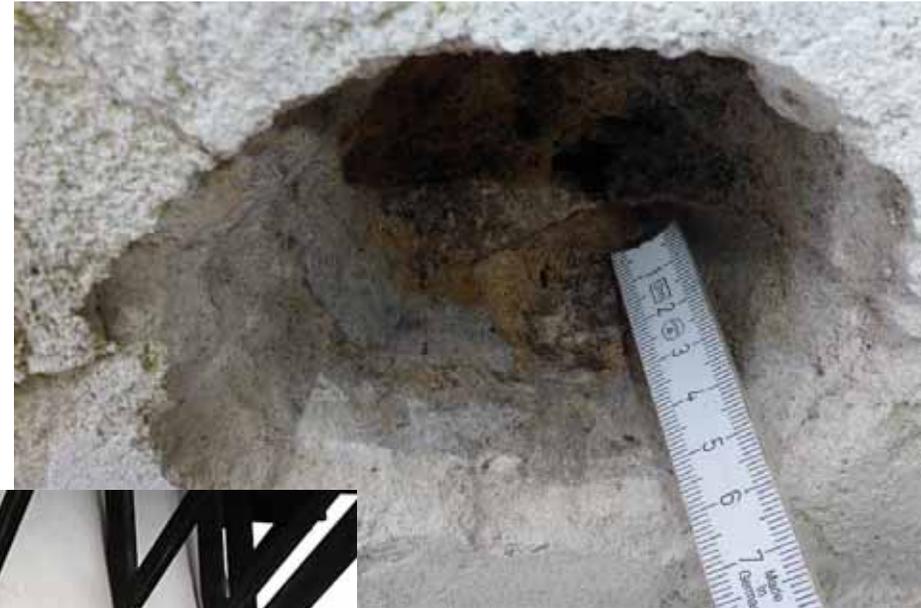
Sämtliche Fassadenbereiche des Mühlenschaftea weisen erhebliche Putz- und Mauerwerksschäden auf (s. Abb. unten links).

Das Mauerwerk ist stark durchfeuchtet, der Putz ebenfalls.

Sichtbar wird dieses zum einen durch den biogenen Bewuchs, zum anderen durch die Vielzahl an Schadensphänomenen wie Rissbildung, Hohlstellenbildung, Abschalung und Abplatzung durch Frosteinwirkung und Salzkristallisation (s. Abb. folgende Seiten).

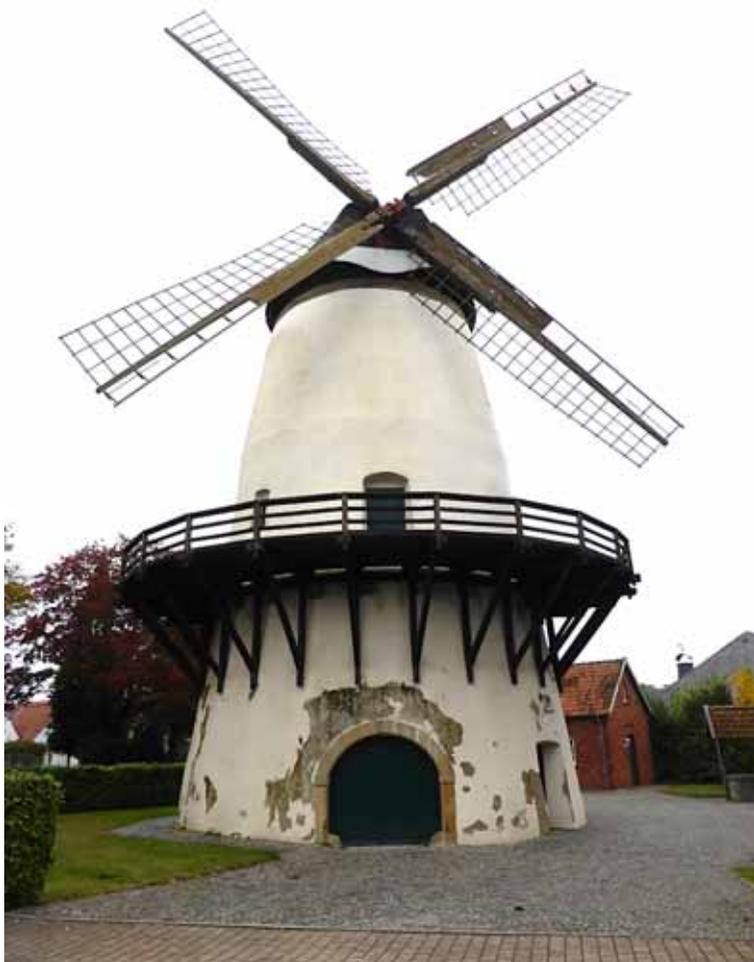
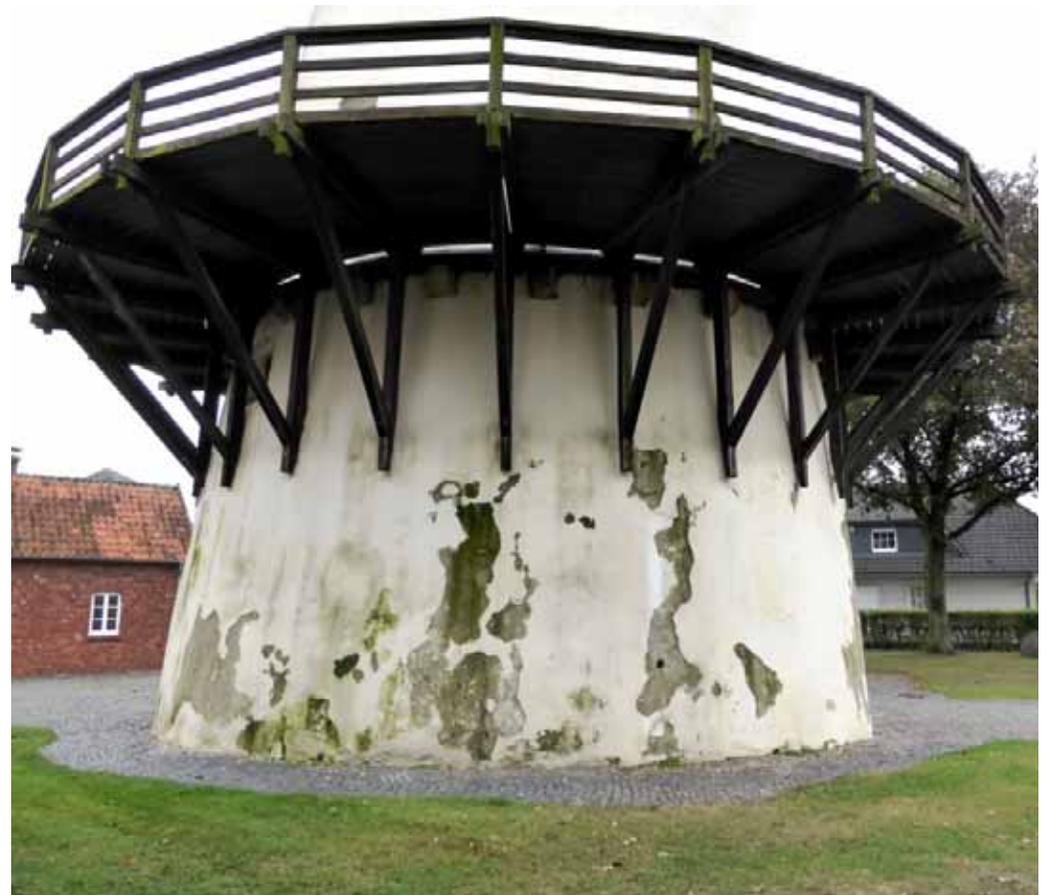
Die Putz- und Mauerwerksschäden sind an den Wetterseiten Süd und West unterhalb der Galerie besonders stark ausgeprägt. Die Verfärbungen und der starke Algenbewuchs deuten auf eine tiefreichende Mauerwerksdurchfeuchtung hin, die durch eine einfache Oberflächenbehandlung nicht in den Griff zu kriegen ist.

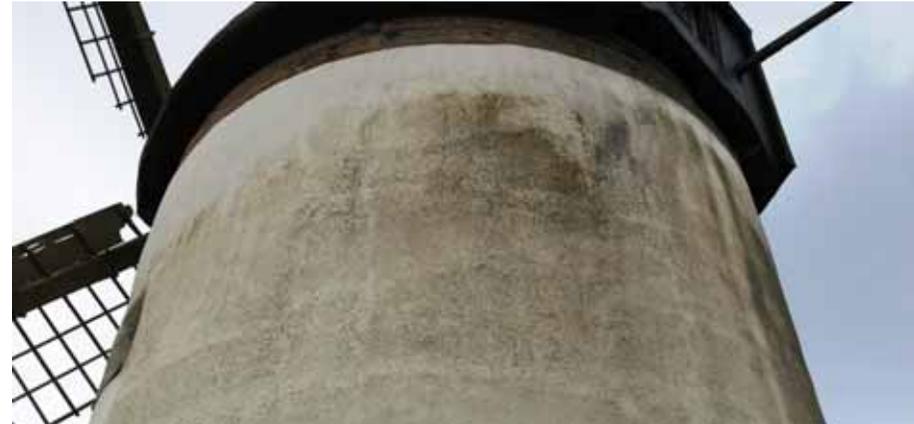
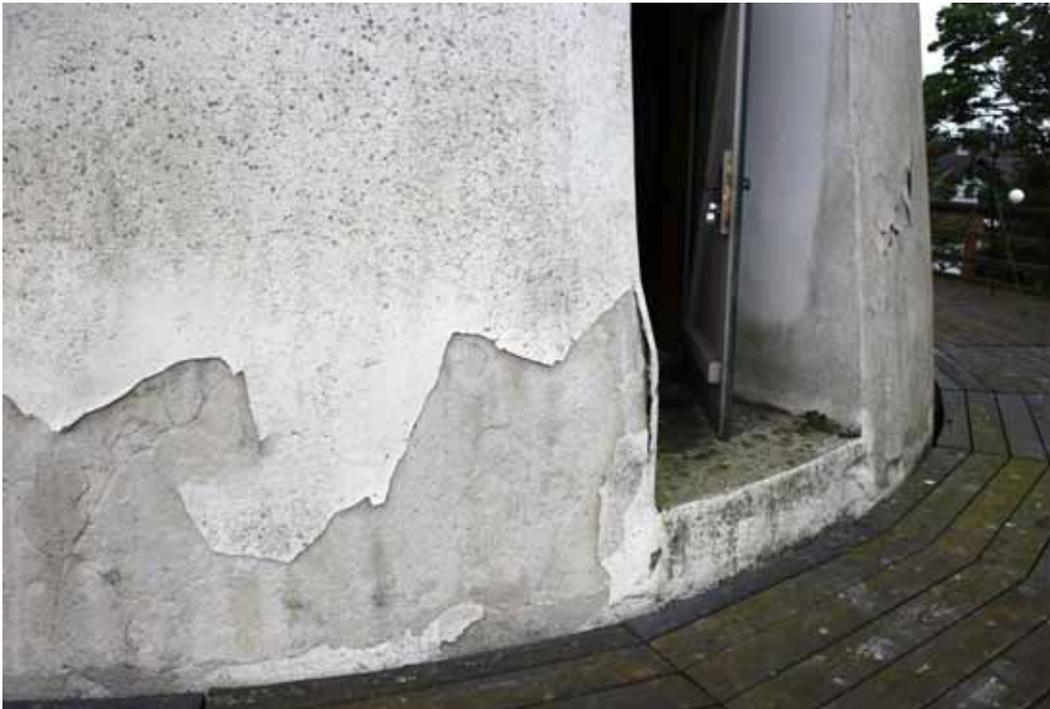
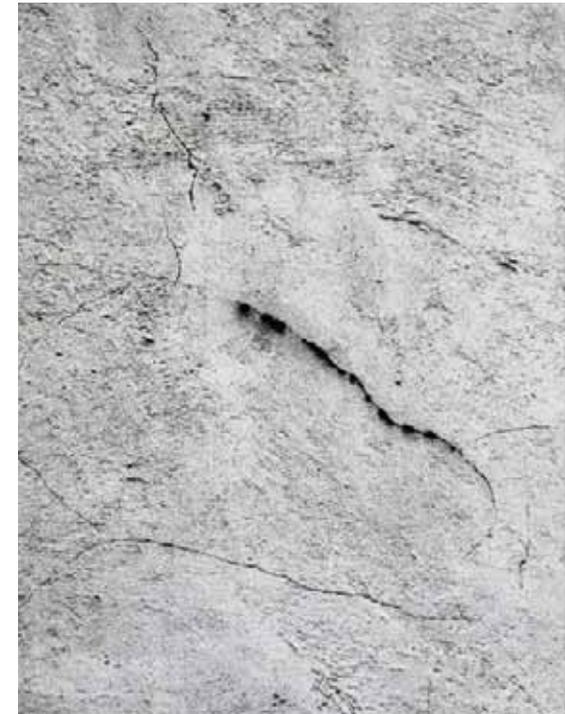
Putzschäden in Form von Rissbildung, Hohlstellenbildung und Abplatzungen sind allerdings auch oberhalb der Galerie vorhanden.

Nachdem die äußere Fassade nach der letzten Behandlung vor 10 Jahren erneut Risse bekommen hatte, wirkt sich nun die kunstharzhaltige Beschichtung negativ aus, da sie das Wiederaustrreten von Feuchtigkeit bzw. das Abtrocknen der Wand verhindert.

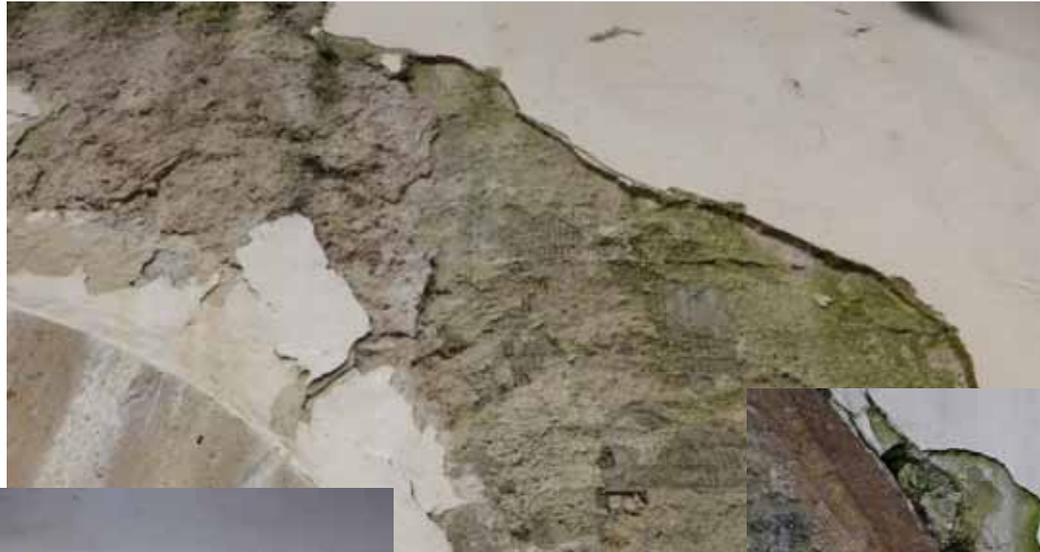
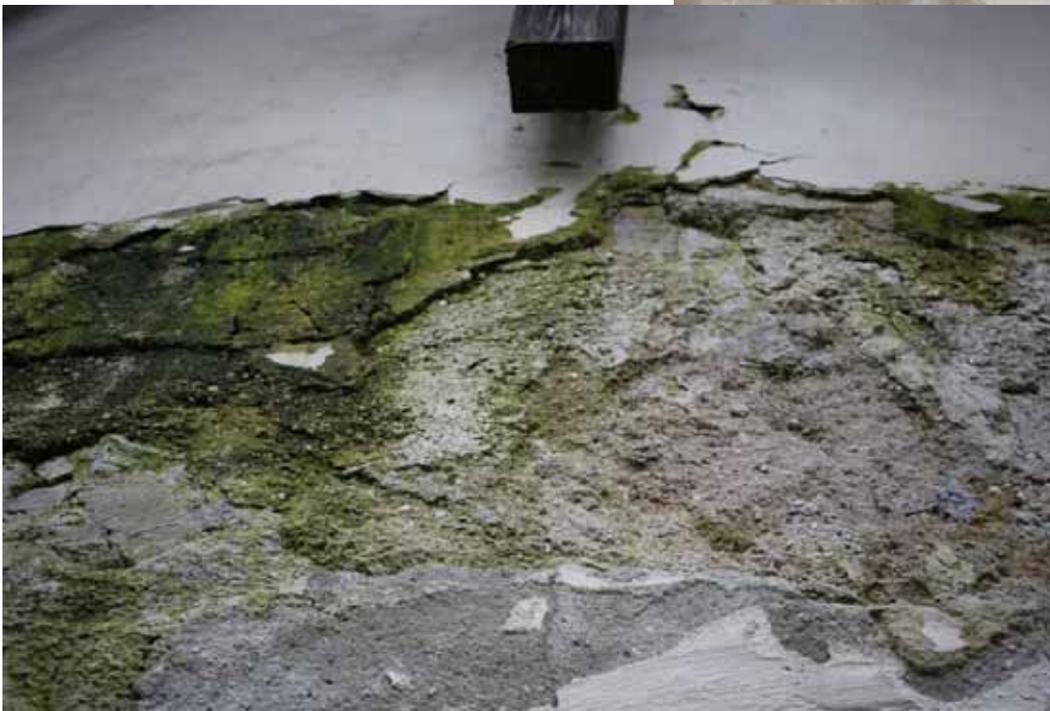
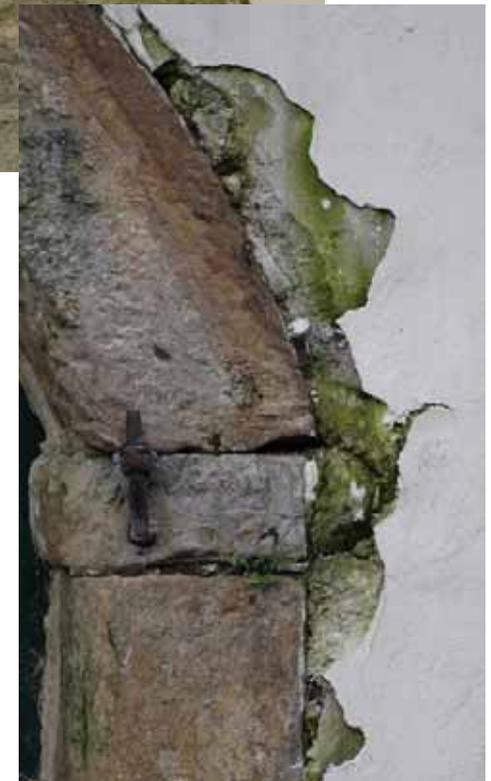
Total zerstörte Mauerwerks- und Putzbereiche oberhalb der Torbögen. Es handelt sich um Stellen, die im Laufe der Jahre/ Jahrzehnte immer wieder ausgebessert wurden. Die vorgefundenen Putzmörtel haben unterschiedliche Eigenschaften aufgrund unterschiedlicher Bindungen (Kalk, Zement, kunststoffvergütet) und Zuschläge. Auch innenliegende korrodierte Rabbitz-Konstruktionen sind sichtbar (s. Abb. Mitte oben).

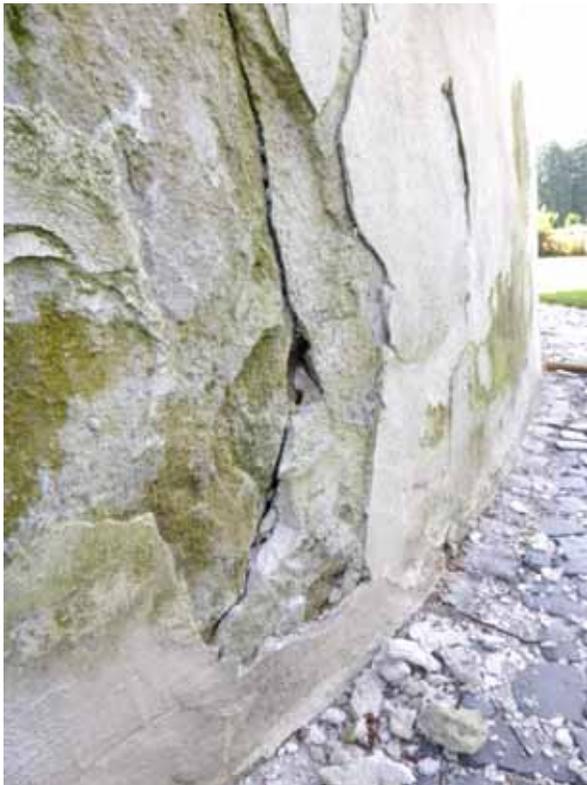
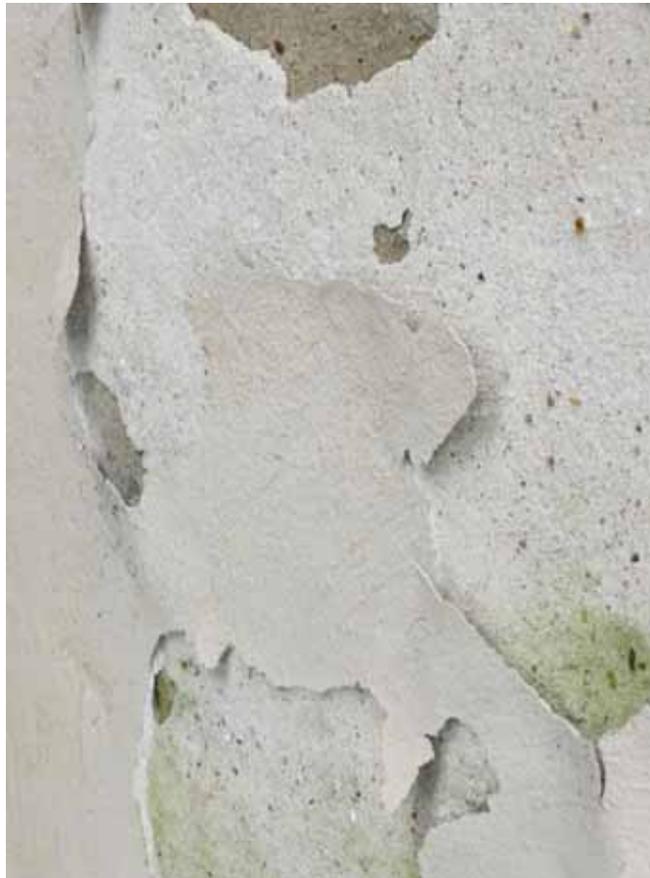
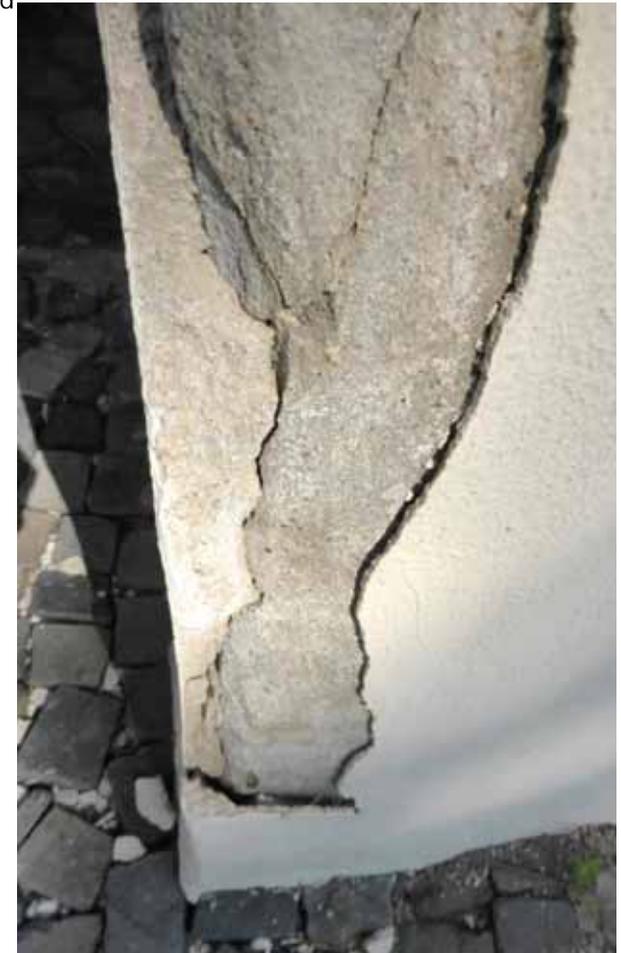
Besonders stark ausgeprägt sind die Schäden am Putz und Mauerwerk im bodennahen Bereich. Oberputzschichten haben sich vom Unterputz losgelöst und werden abgesprengt (Kristallisationssprengung durch Frost-/Tauwechsel und bauschädliche Salze). Möglicherweise sind die physikalischen Eigenschaften von Unterputzen und Oberputzen bzw. Beschichtungssystemen nicht aufeinander abgestimmt. Es ist offensichtlich, dass die Oberflächen zu stark verdichtet sind (Materialeigenschaften und Verarbeitung vgl. S. 4).

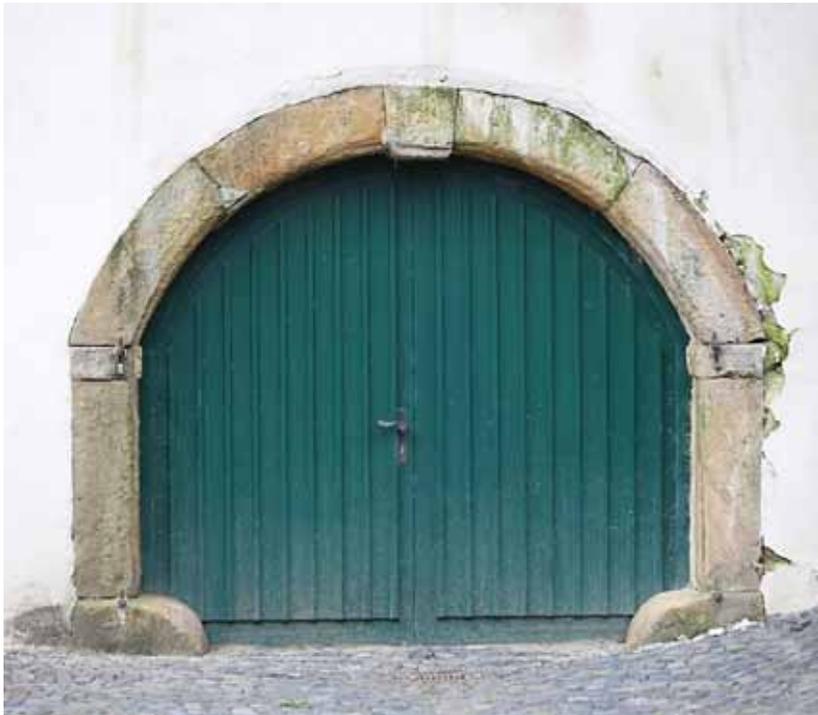
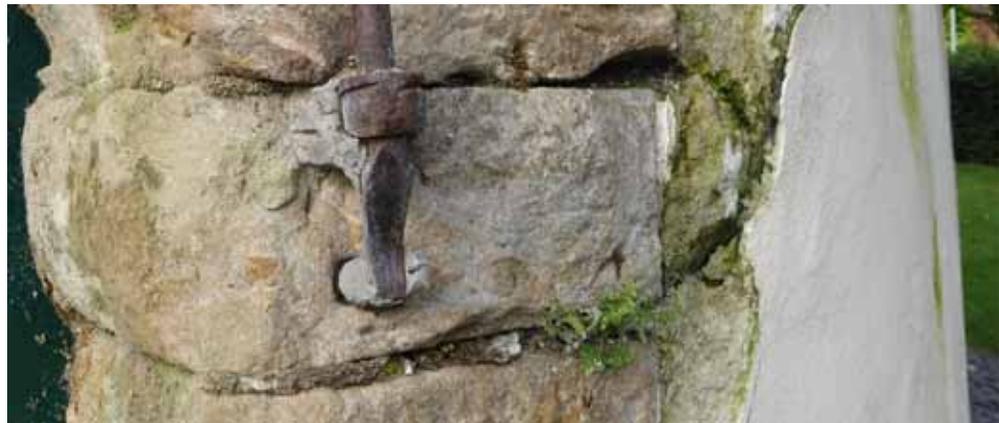
Der südliche Torbogen aus Sandstein wurde bereits erneuert (s. Abb. rechts oben) und weist nur geringe Salzkristallisationsschäden auf. Der nördliche Torbogen ist noch ursprünglich und weist starke Substanzverluste in Form von Absanden, Abschalen und Abplatzungen auf. Ursachen sind Schadsalzbelastung, Rostsprengung (korrodierende Eisen), Wassereintrag durch offene humose Fugen, mangelhafte Anschlüsse mit Zement- und Kunststoffputz, wodurch die Flankenbereiche dauerfeucht gehalten werden. Die Folge ist ein tiefeichender Verlust des steineigenen Bindemittels bzw. die Zersetzung des Sandsteins (s. untere drei Abb.). Um den Totalverlust der Sandsteine zu verhindern, besteht dringend Handlungsbedarf!

13. Außentüren tischlertechnisch überarbeiten und restaurieren; Neuanstrich der Türen, Tore und Fenster
14. Torbögen aus Sandstein fachgerecht konservatorisch behandeln; insbesondere Schadsalzreduzierung
