Windmühle Glandorf

Zustands- und Schadensbericht mit
Restaurierungskonzept und Kostenschätzung

Erstellt: November 2016

Probst Projektierung GmbH
Konzepte, Beratung für
Restaurierung und
Bauwerkserhaltung

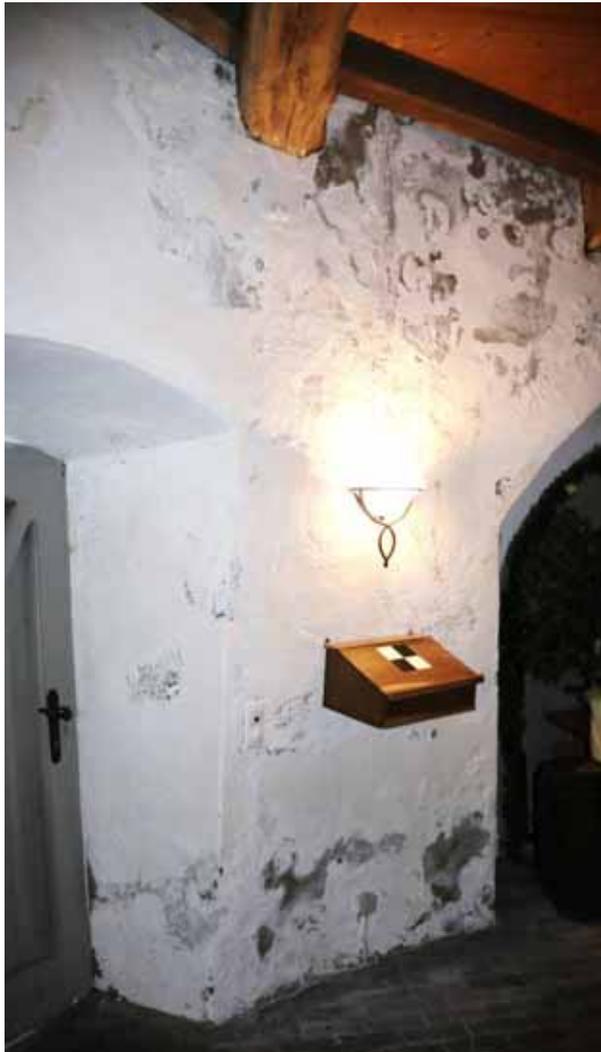
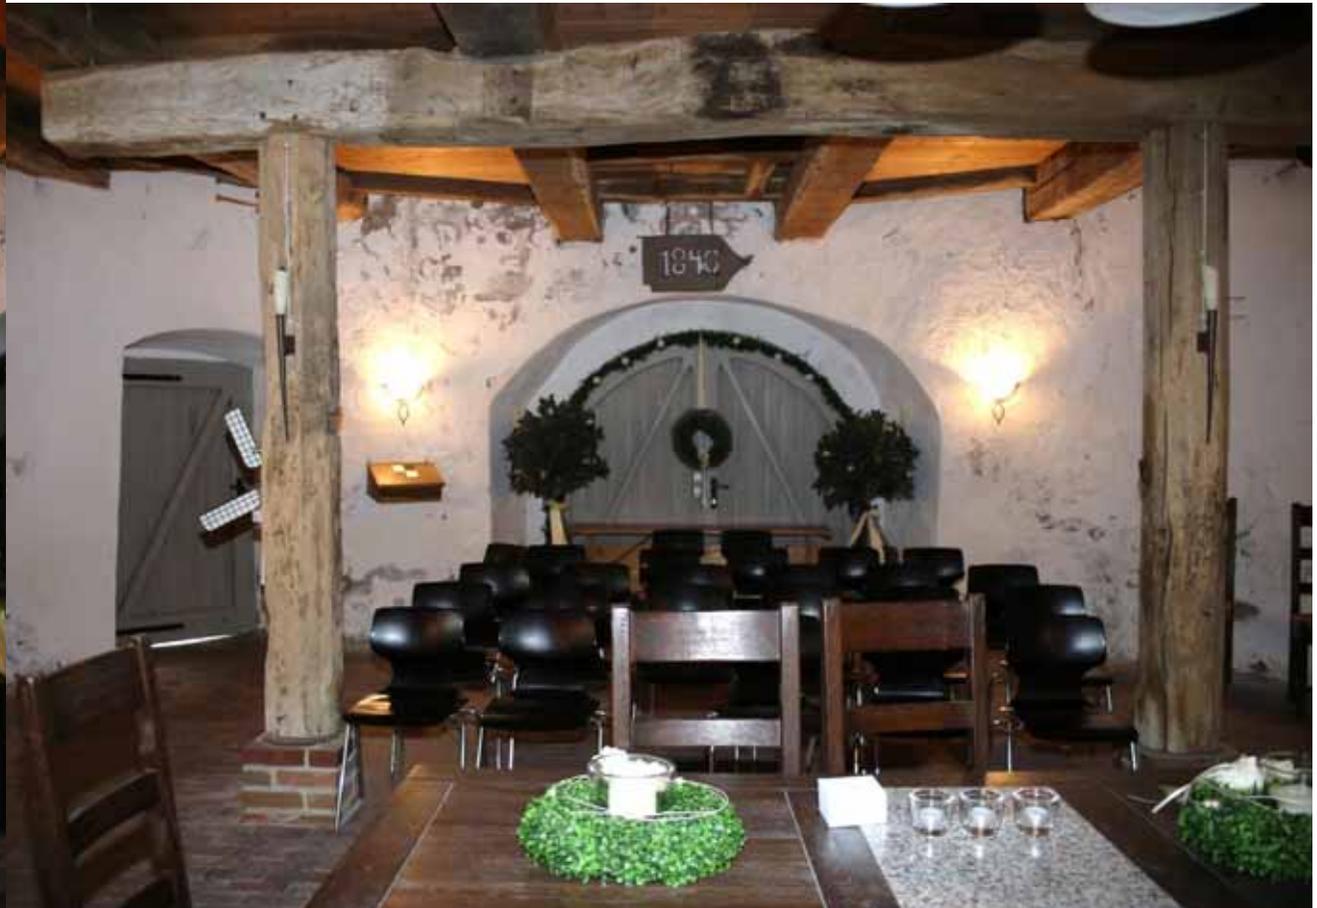
Der Zugang zum Raum im Erdgeschoss, dem heutigen Trauzimmer, erfolgt über die Tür im Südosten. Der Fußboden, die Wandflächen und die Holzbalken sind in einem äußerst schlechten Erhaltungszustand. Wandflächen und Bodenflächen sind durchfeuchtet, Putz und Anstriche zerbröseln, sanden ab, liegen hohl, Schadsalze kristallisieren auf den Wand- und Bodenflächen aus, die Hölzer sind von Schadinsekten (Nagekäfer) und Pilzen stark befallen. Das Raumklima ist äußerst unbehaglich, wie auf den Abb. mit Blickrichtung nach Süden zu erkennen ist.

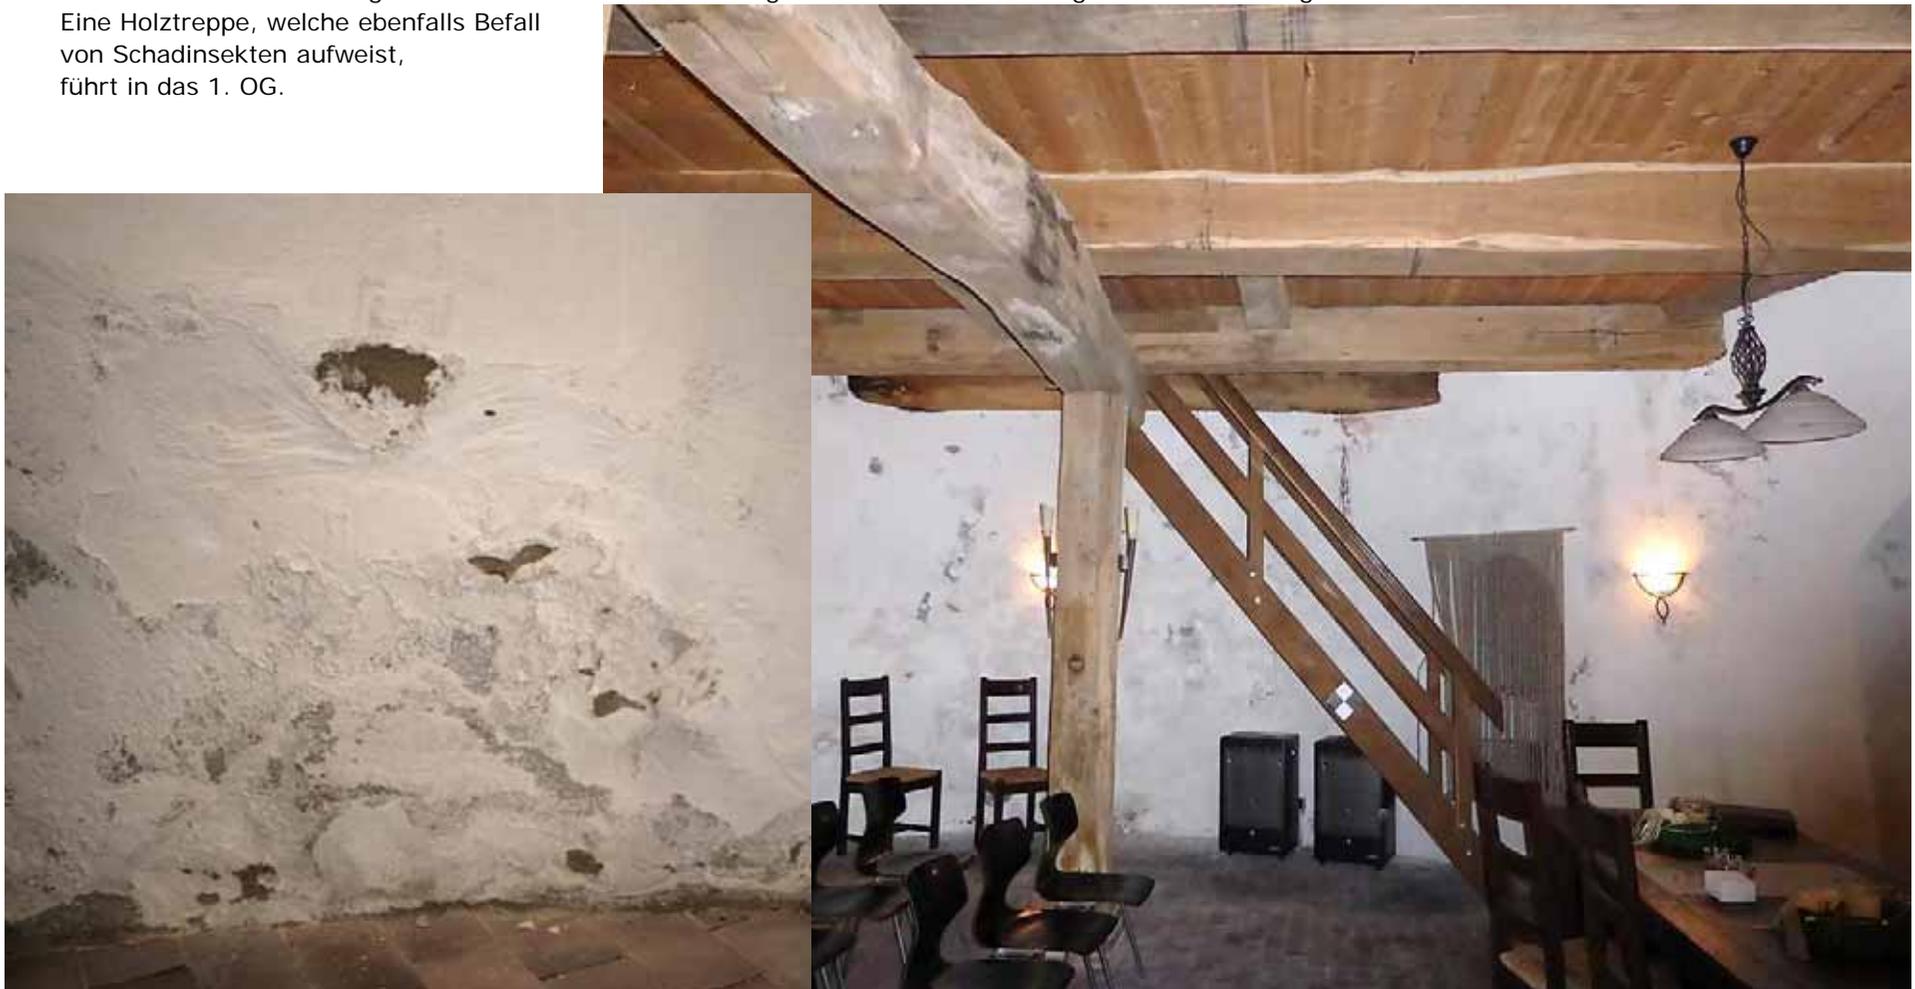
Die Putz- und Anstrichschäden an den Wänden sind rundum vorhanden; insbesondere Feuchtigkeitsansammlungen und Salzausblühungen sind stark ausgeprägt. Zahlreiche Putzausbesserungen sind erneut geschädigt und lösen sich ab.

Auf den unteren Abbildungen sind die Wandflächen im Erdgeschoss mit Blickrichtung nach Westen dargestellt.

Eine Holzterrasse, welche ebenfalls Befall von Schadinsekten aufweist, führt in das 1. OG.

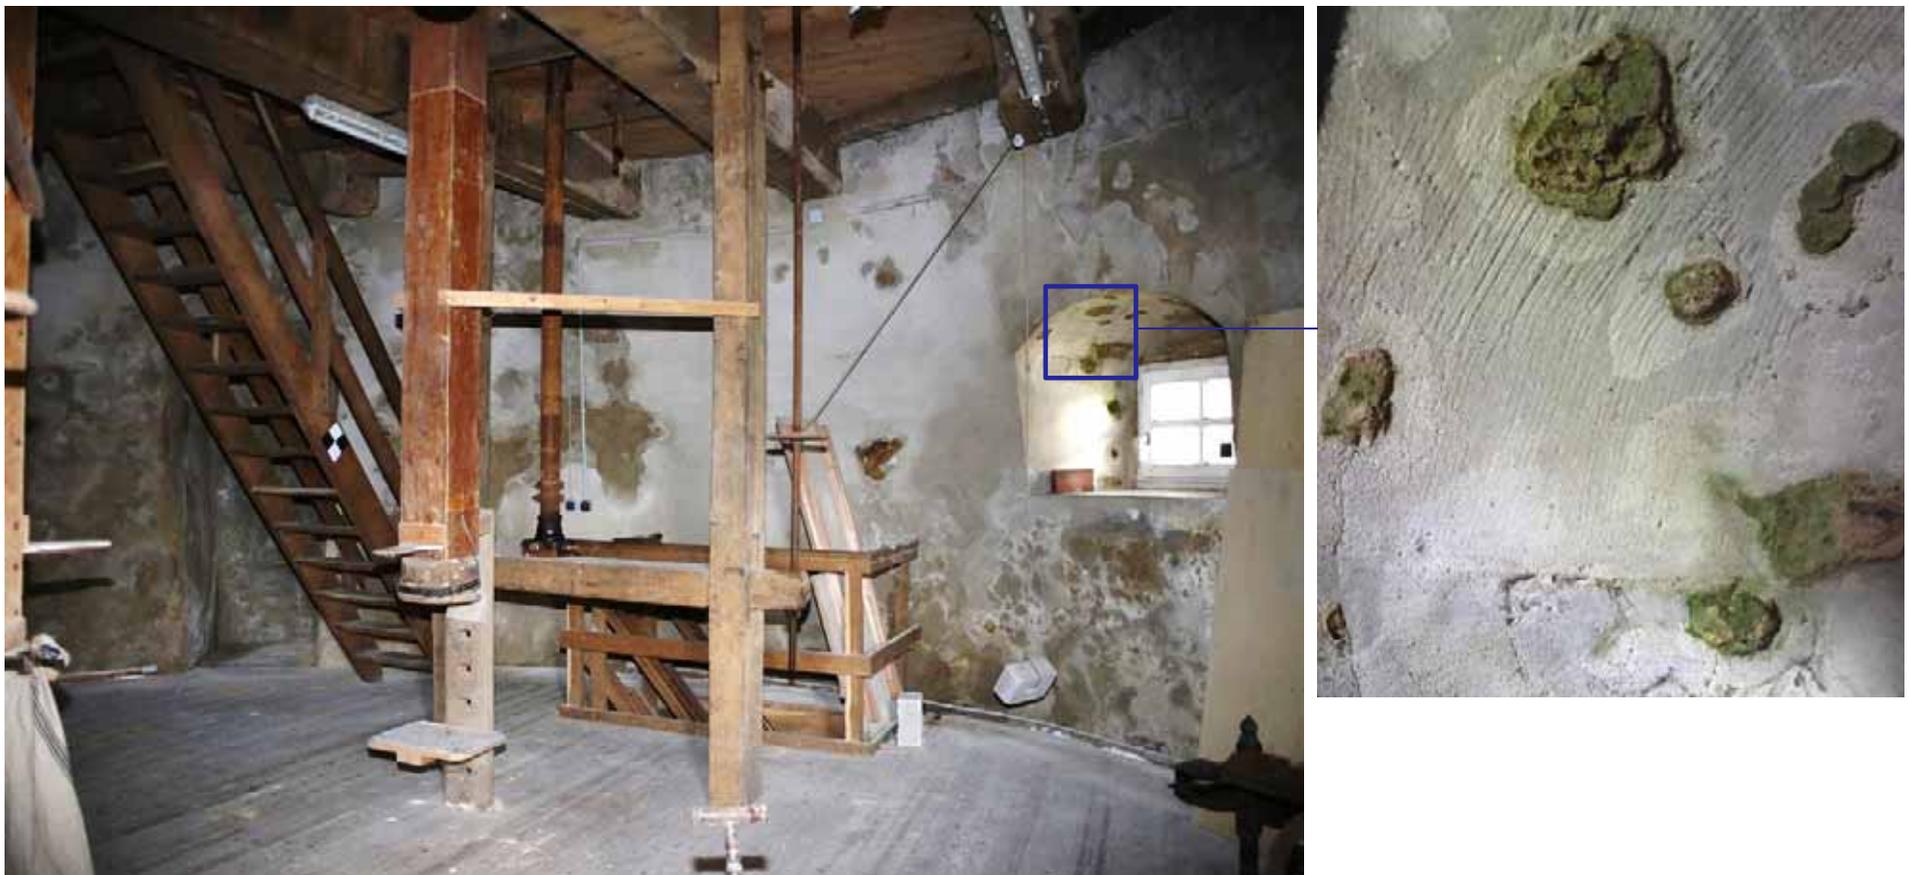
Auch im 1. Obergeschoss sind starke Wanddurchfeuchtungen, Salzausblühungen und daraus resultierende Putz- und Mauerwerksschäden zu verzeichnen (s. Abb.): Hohlstellen, absandende Putzbereiche, dauerfeuchtes Natursteinmauerwerk mit Algenbewuchs, Schalenbildung, Bröckelzerfall (s. Detailabbildung rechts). Die Mühlenmimik weist starken Schadinsektenbefall auf, worauf zahlreiche frische, helle Holzmehlhäufchen hinweisen.

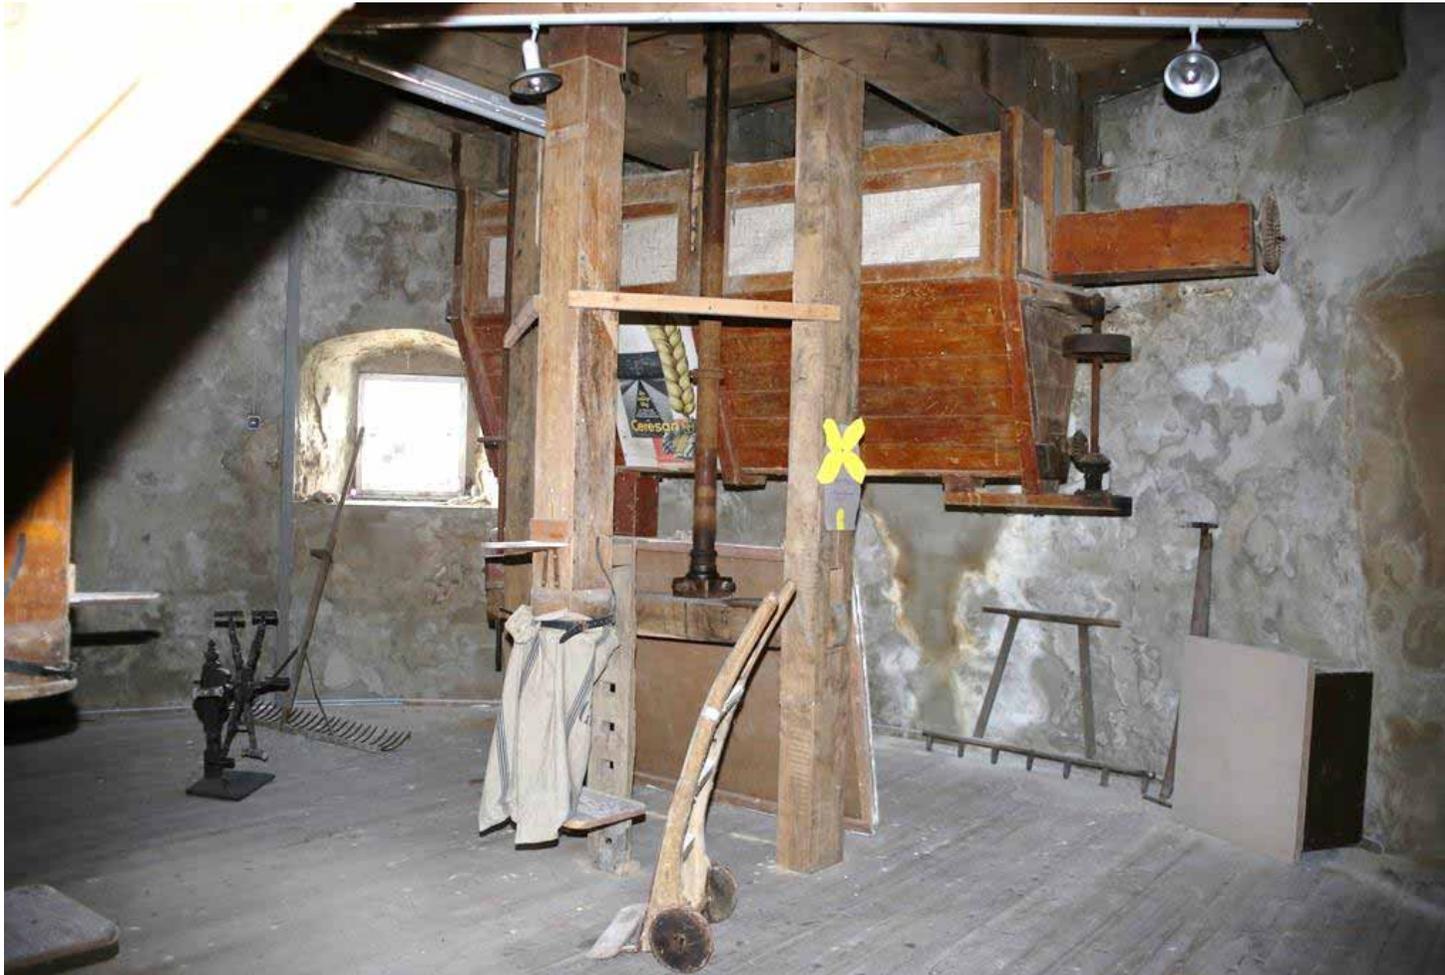
Trotzdem die Putzflächen im 1. OG bereits mehrfach ausgebessert wurden (s. Abb. 1. OG Blick nach Süden), ließ sich die Durchdringung von Feuchtigkeit und die Kristallisation von bauschädlichen Salzen nicht eindämmen.

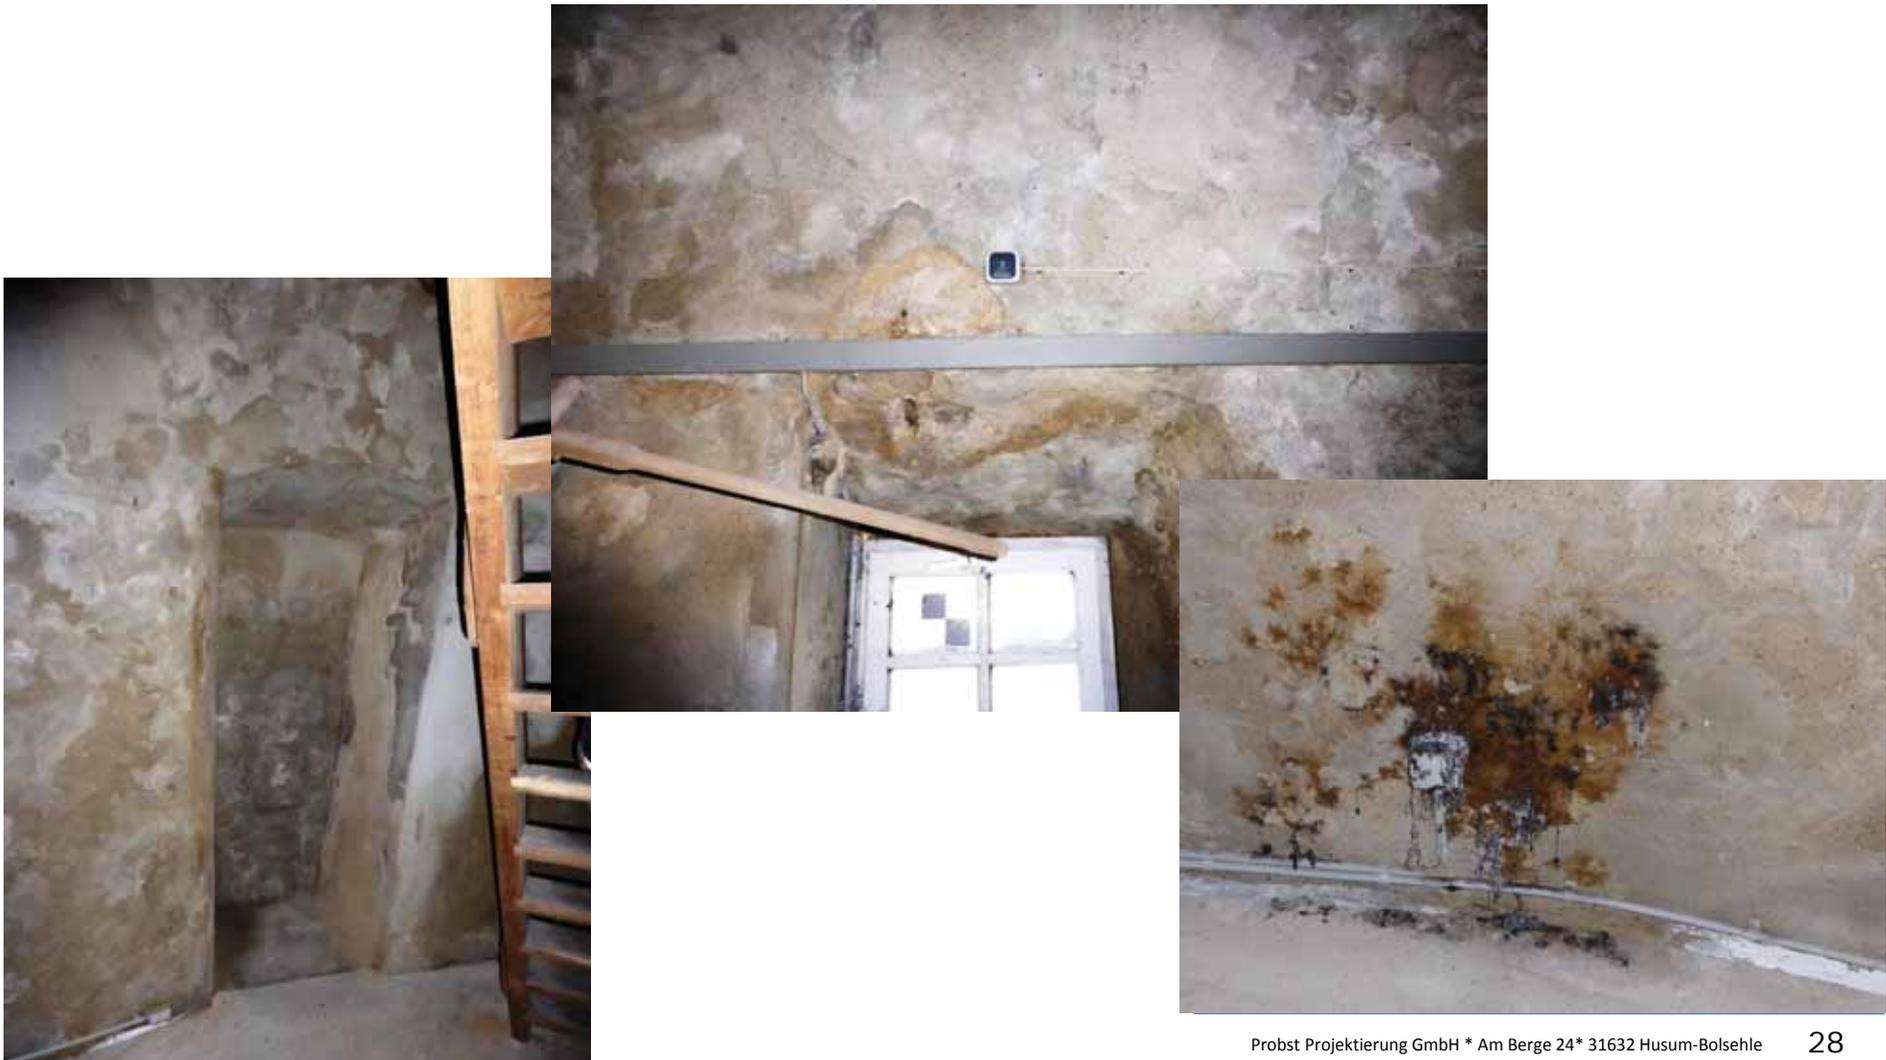
Ausblühungen, Verfärbungen, Oxidationen geben dem Raum in seiner musealen Funktion kein zufriedenstellendes Gesamtbild und ein unzuträgliches Raumklima.

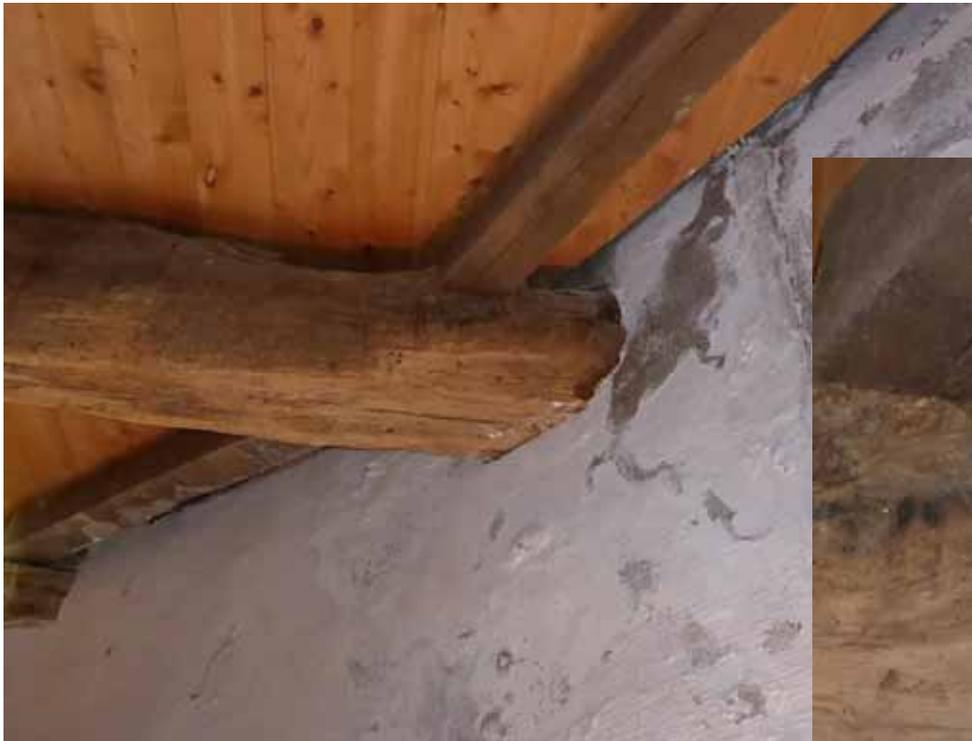
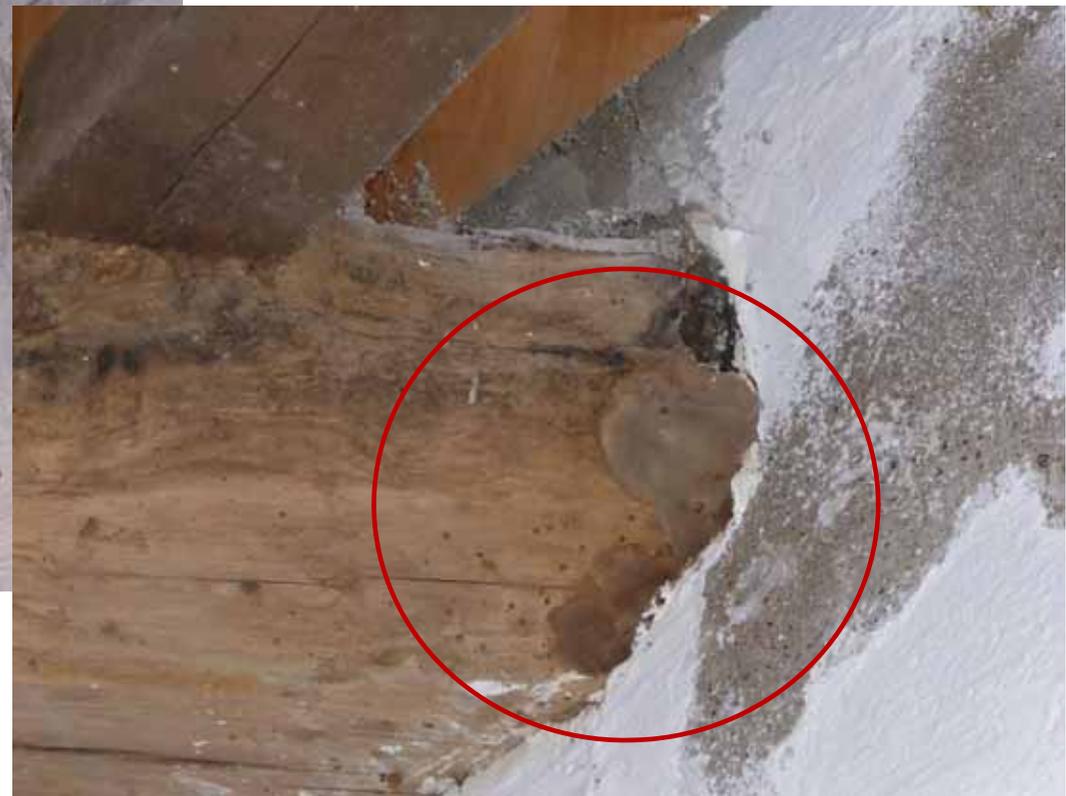
Insbesondere die Deckenbalken im Erdgeschoss und die Deckenbalken des 3. und 4. Obergeschosses sind umfassend von Holzschädlingen befallen. Anhand von Bohrproben und dem Anschein der Ausfluglöcher nach handelt es sich vermutlich überwiegend um Fraßspuren des Gescheckten Nagekäfers, welcher durchaus auch das Kernholz massiver Eichenbalken zerstören kann.

Einem Befall durch den Nagekäfer geht häufig ein Schimmelpilzbefall des Holzes voraus: An zahlreichen Balkenköpfen, welche an die durchfeuchtete Wand angrenzen bzw. von feuchtem Mauerwerk umschlossen sind, konnte ein Pilzbefall visuell festgestellt werden. Viele Balkenköpfe sind durch Pilzbefall zersetzt bzw. morsch geworden. Stellenweise haben die Pilze schon Fruchtkörper ausgebildet.

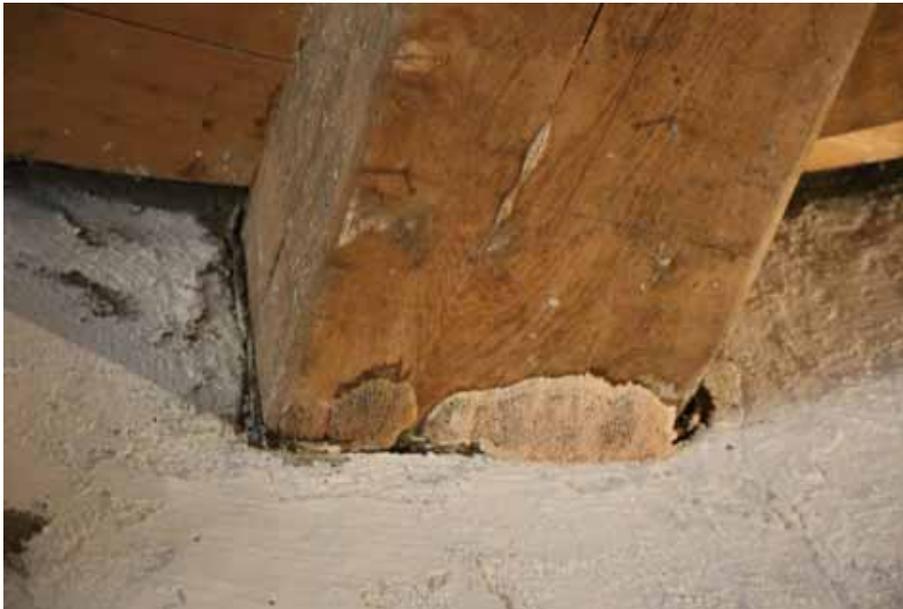
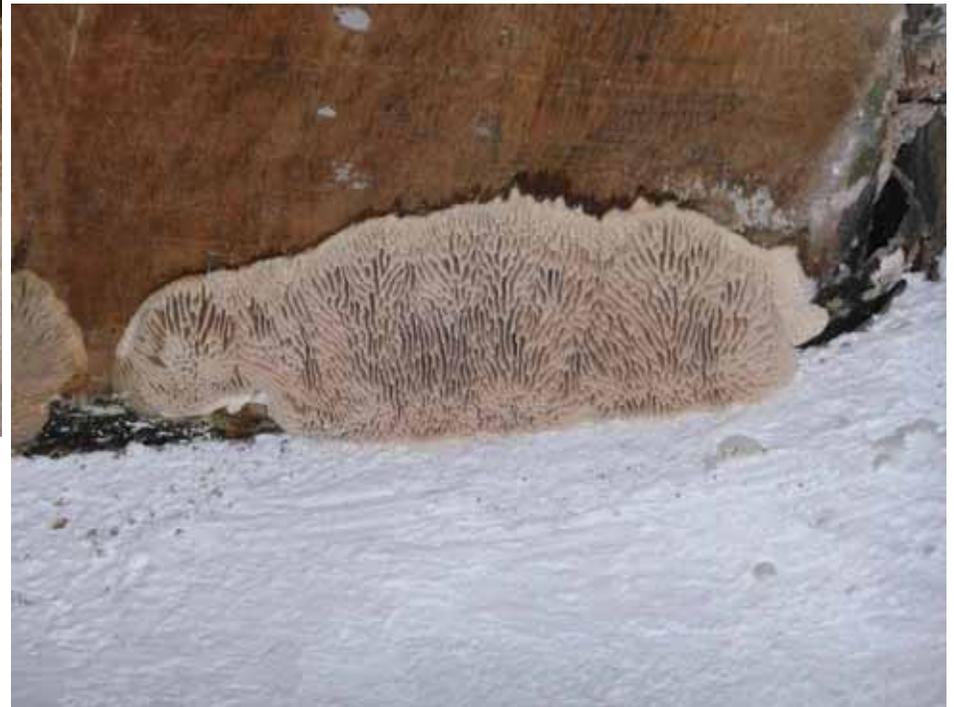
Starker Pilzbefall mehrerer Deckenbalken im Erdgeschoss (fortgeschrittenes Wachstum mit Fruchtkörperausbildung!): Bei dem Pilz könnte es sich um einen Balkenblättling oder einen Eichenwirrling handeln. Diese Pilze wachsen nur auf nassem Holz. Auch wenn der Balken äußerlich intakt erscheint, ist im Inneren vermutlich bereits ein Hohlraum entstanden (versteckte Innenfäule). Um das Pilzwachstum zu verhindern, müsste nicht nur das Holz, sondern auch die Wand getrocknet werden!

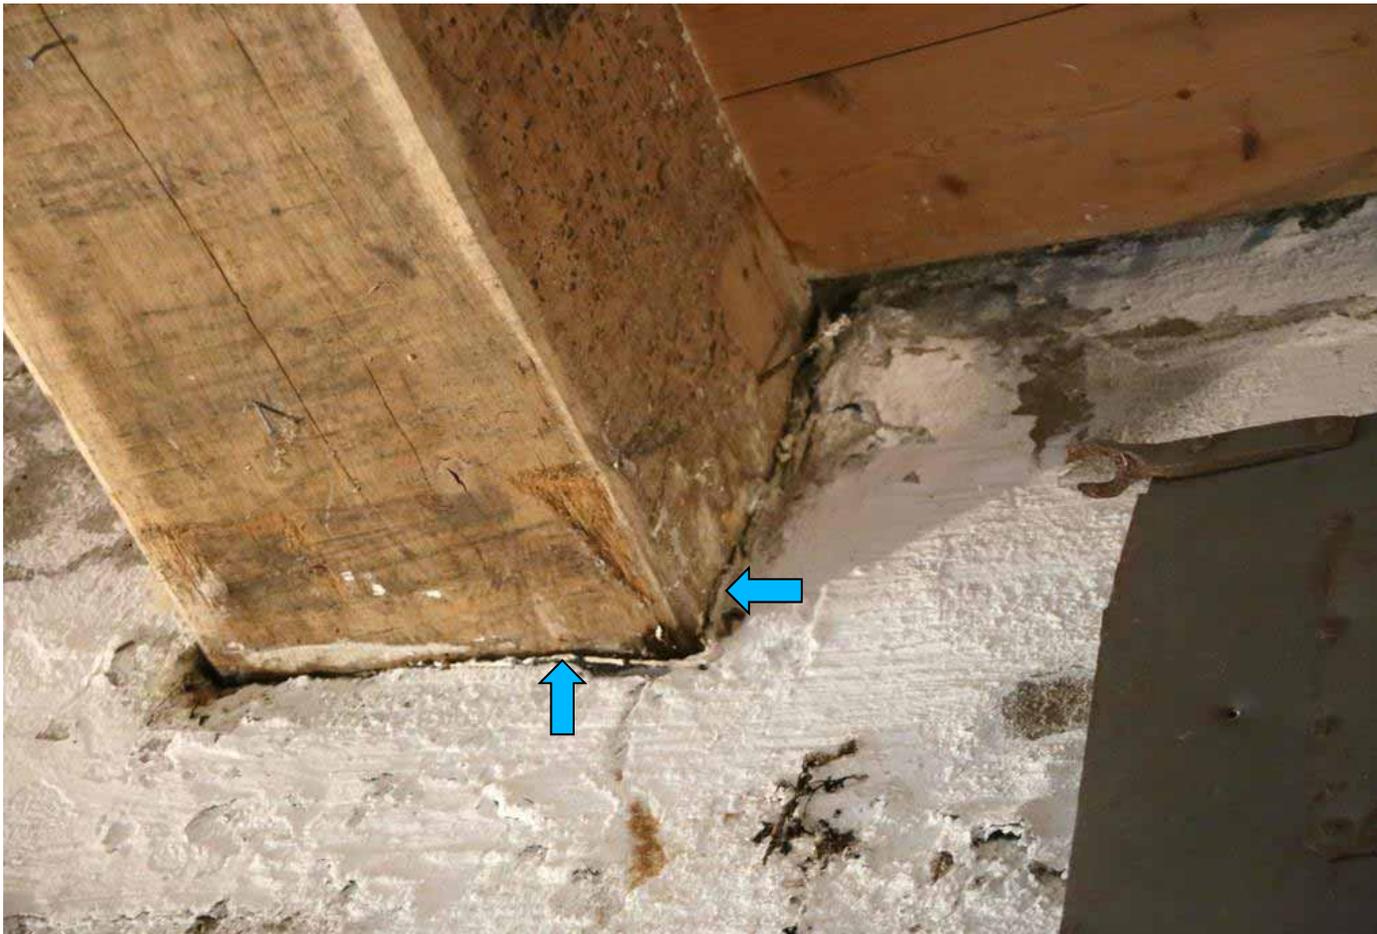
Äußerst problematisch ist, dass die Kopfenenden der Deckenbalken in der komplett durchnässten Wand liegen. Auch die Verschalung mit Teerpappe (s. Abb. Markierung) schützt nicht vor Staunässe. Eine Luftumspülung der Balkenköpfe ist hier nicht gegeben. Daher ist damit zu rechnen, dass in einem entsprechend dauerfeuchten Klima das Wachstum von Schimmelpilzen gefördert wird. Zahlreiche Balkenauflager sind zerstört (ermittelt nach Bohrproben).

9. Zerstörte Balkenköpfe abschneiden und durch Anblattung von neuen Werkstücken ergänzen
10. Desolate Knotenpunkte der Holzbalkenkonstruktion zimmermanntechnisch überarbeiten

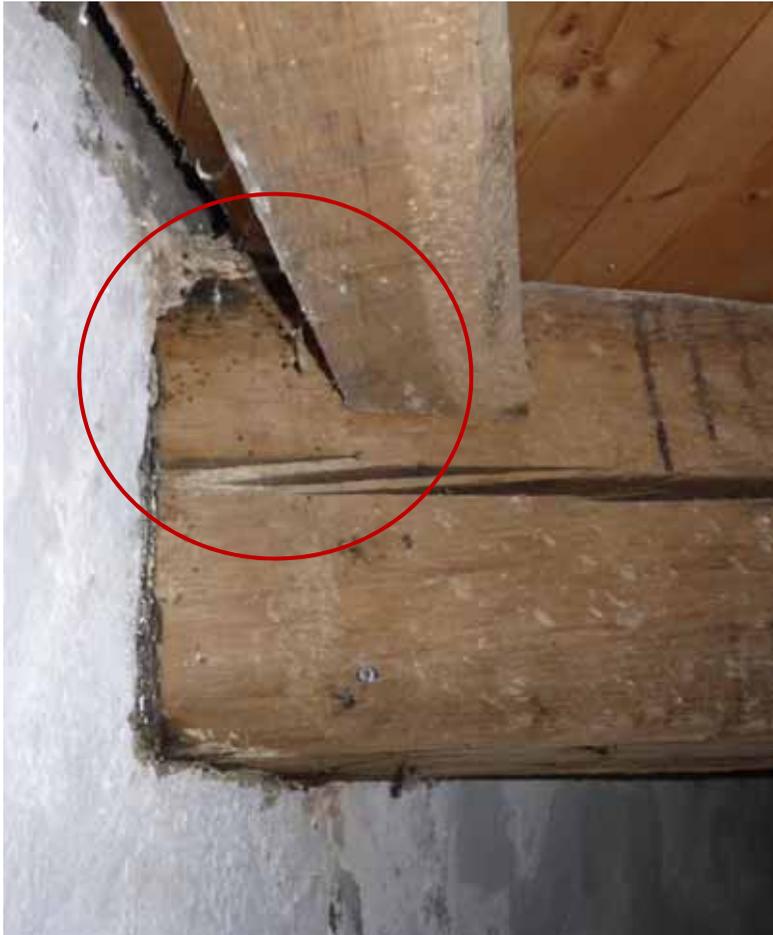
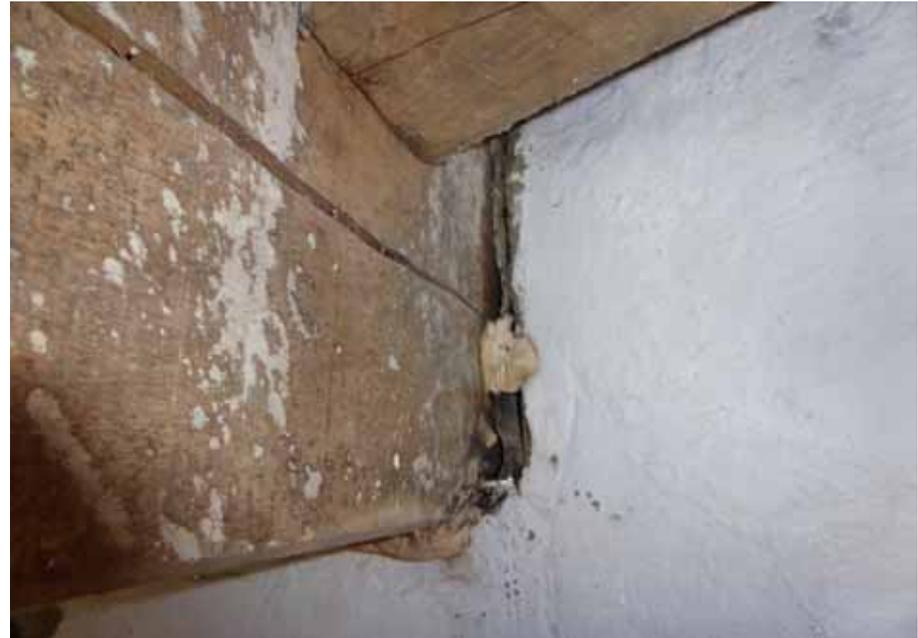
Holzerstörung durch den Gescheckten Nagekäfer (Abb. links) und Pilzbefall (Abb. rechts)

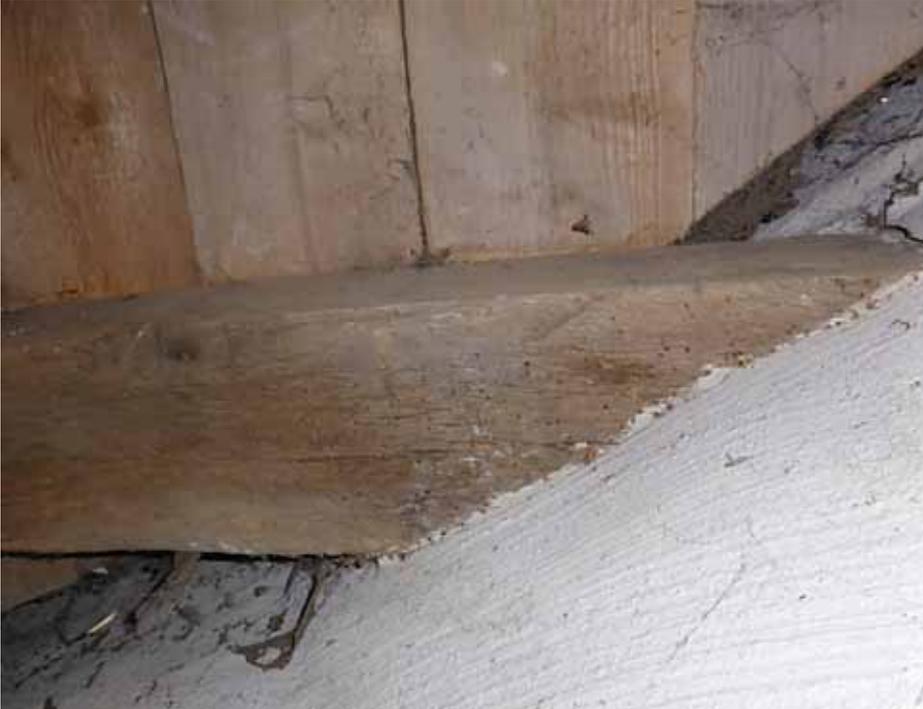
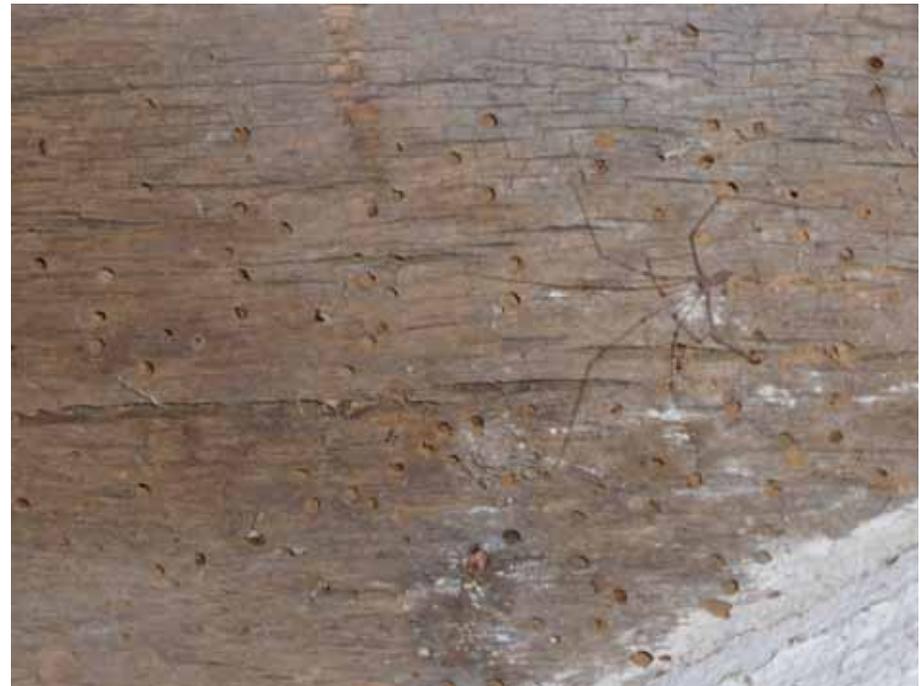
Zerstörung eines Holzbalkens auf einer Länge von ca. 1,20 m durch den Gescheckten Nagekäfer

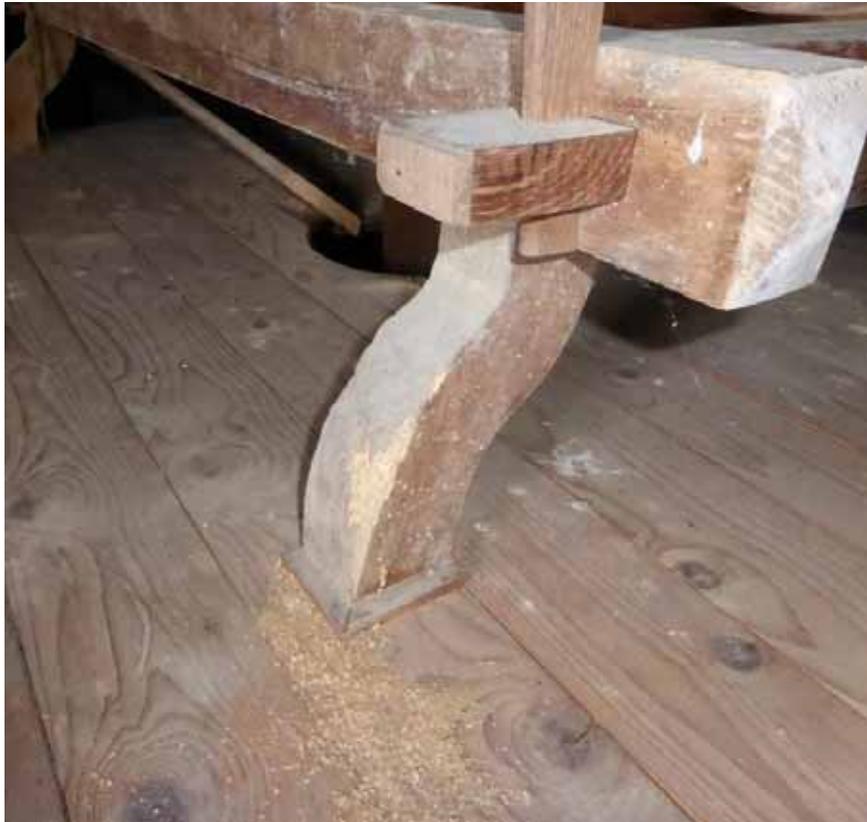
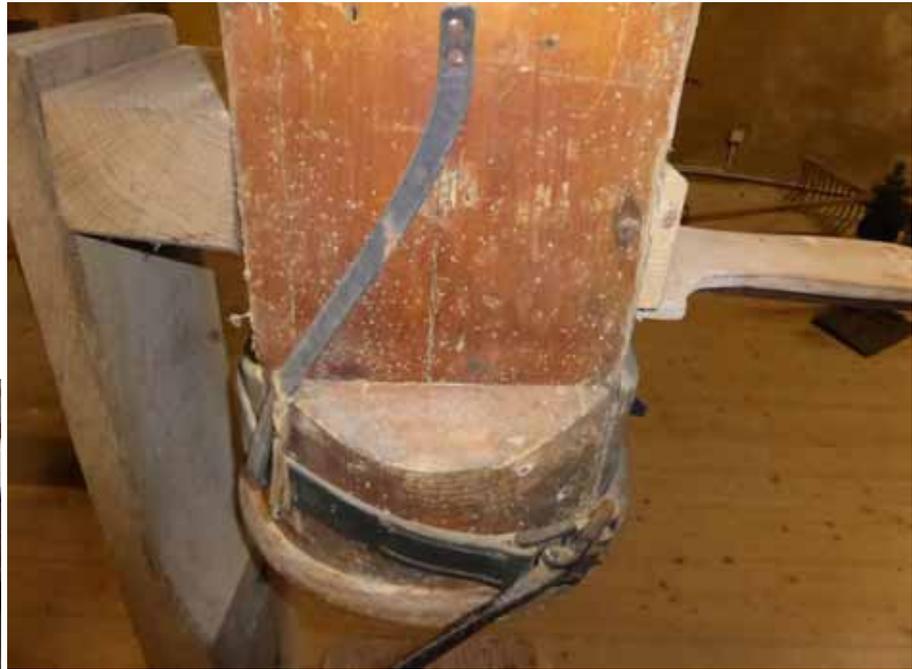
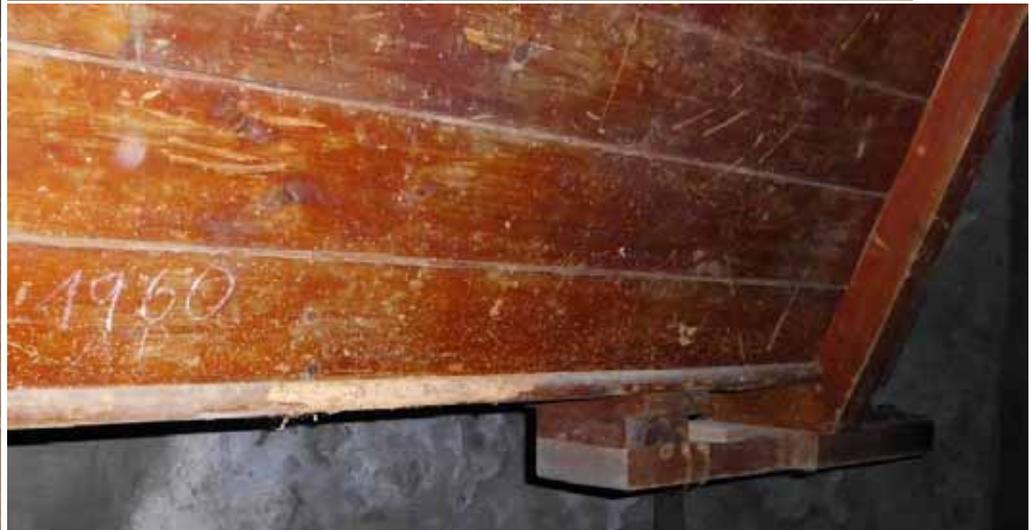
Holzerstörung durch Schadinsekten am gesamten Inventar
(Mühlenmimik)

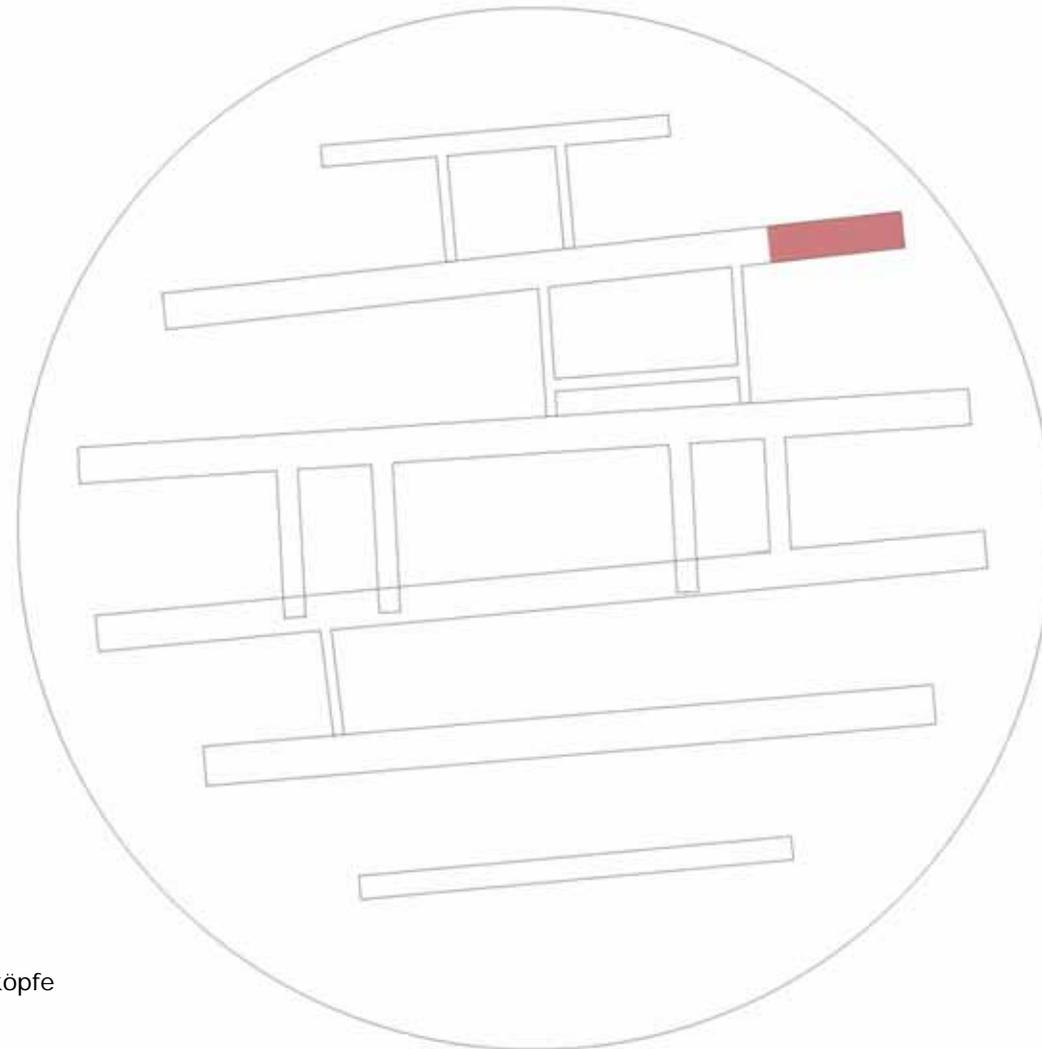
Windmühle Glandorf
Decke 1. OG

zerstörte Holzbalken bzw. Balkenköpfe

Schimmelpilz befallene Holzbalkenköpfe
