# Windmühle Glandorf

## Zustands- und Schadensbericht mit Restaurierungskonzept und Kostenschätzung

Probst Projektierung GmbH  
Konzepte, Beratung für  
Restaurierung und  
Bauwerkserhaltung

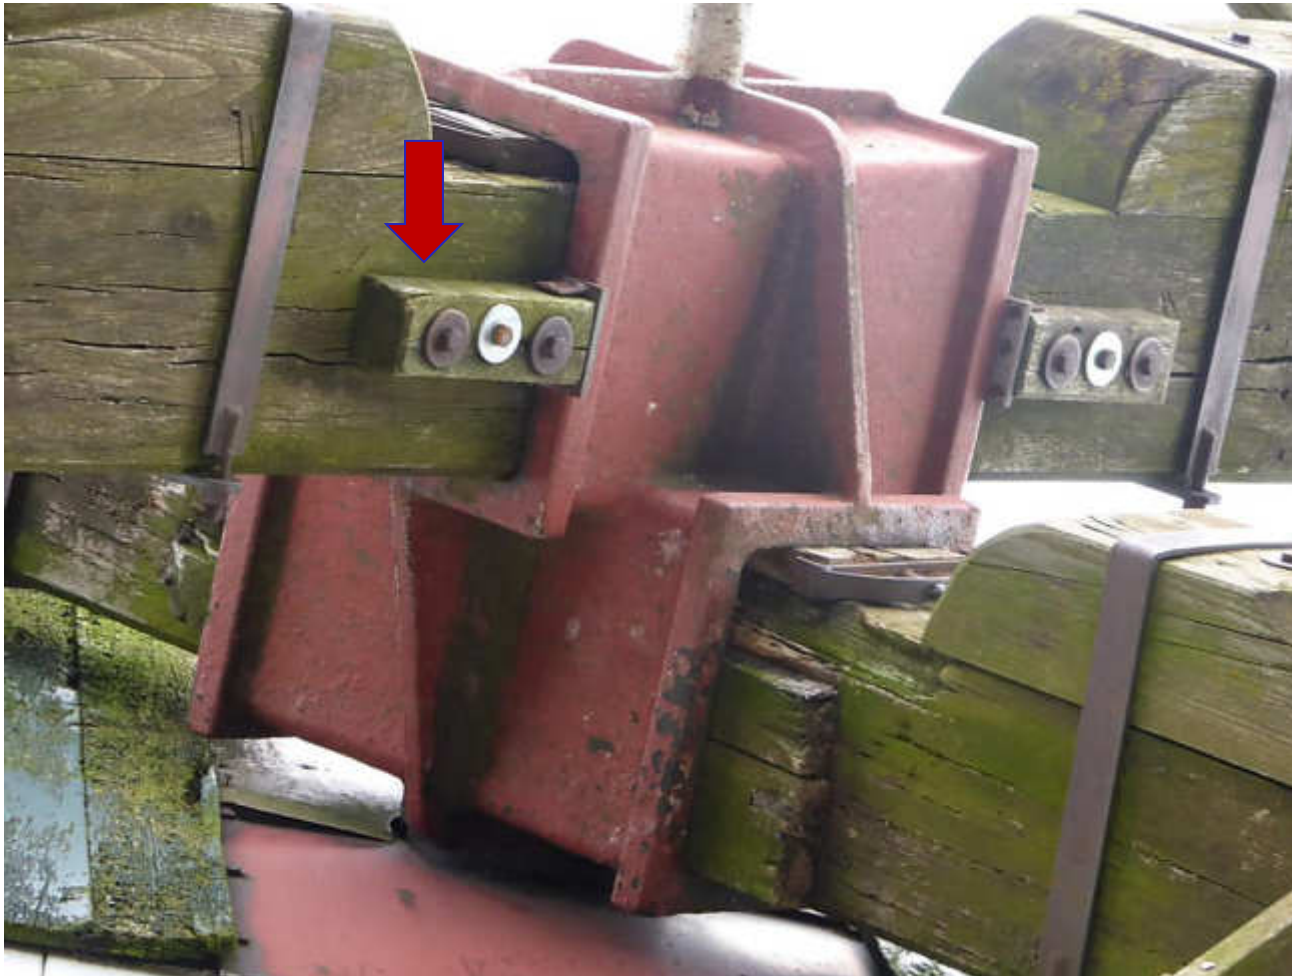
Die Flügelruten wurden nachträglich mit kleinen Holzplatten justiert. Die eingetriebenen Holzkeile im Flügelkreuz sind größtenteils morsch.

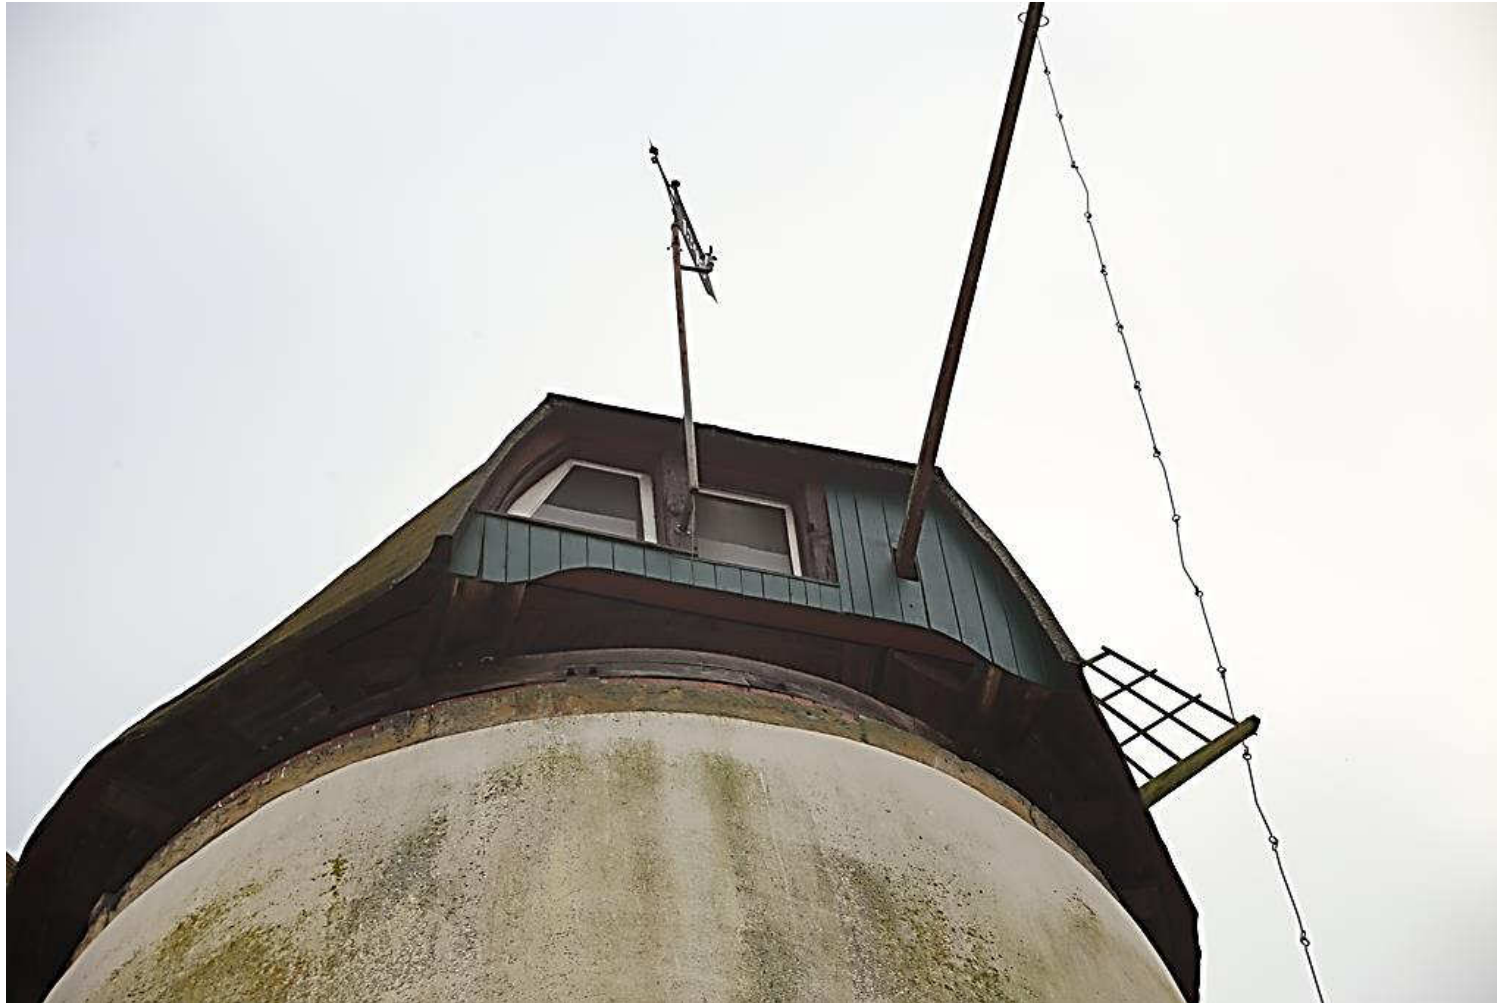
Die rückseitige Holzverschalung ist weitgehend intakt. Der auskragende Spreetbalken ist stark angegriffen und mittig aufgespalten.

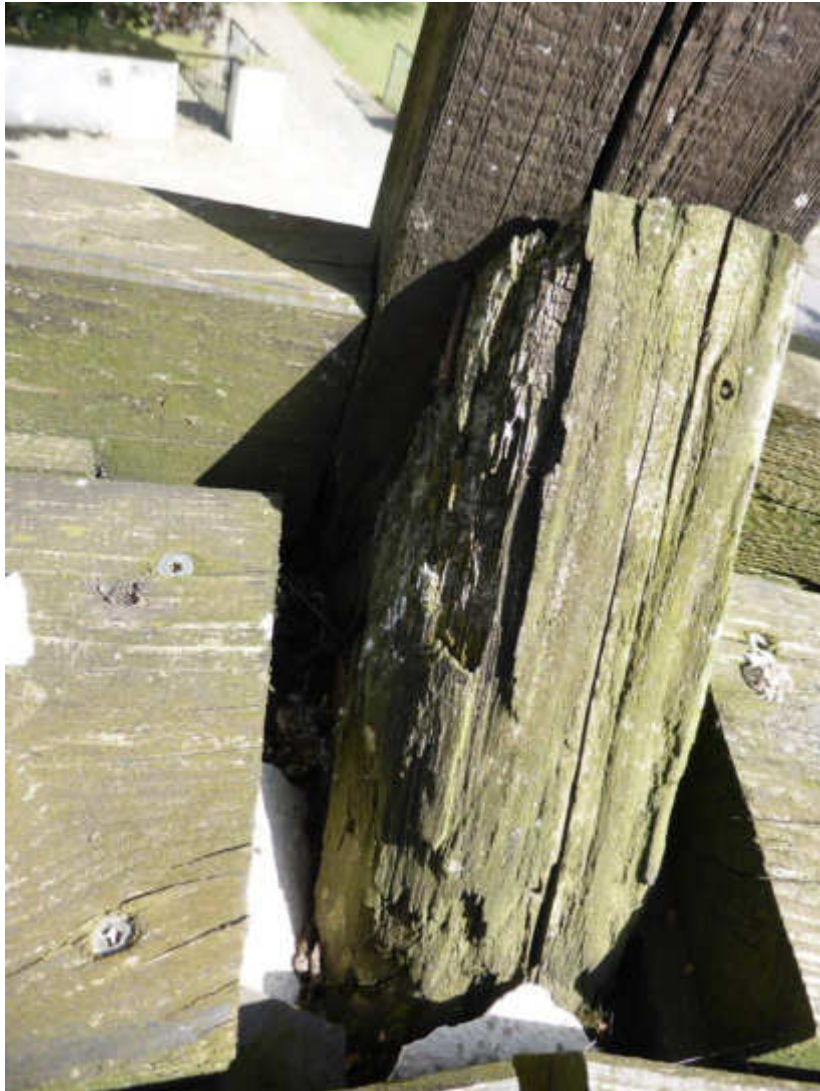
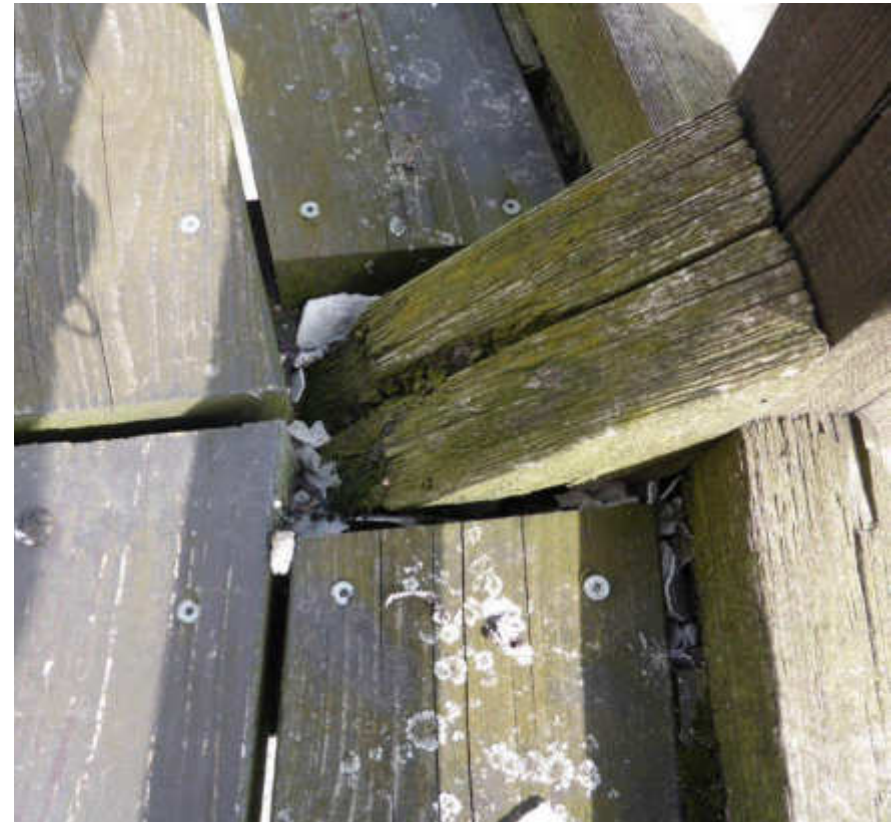
Die nach oben durchgeschobenen Stützbalken sind größtenteils stark verwittert. Von insgesamt **24 Balken sind 21 Stück** in Teilen zerstört.

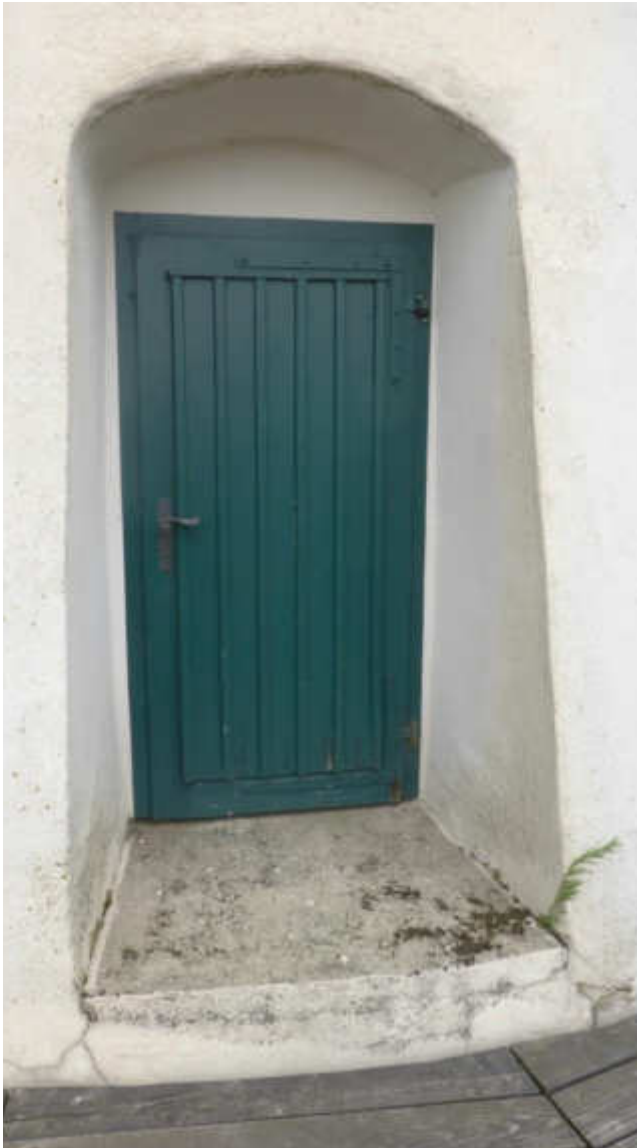
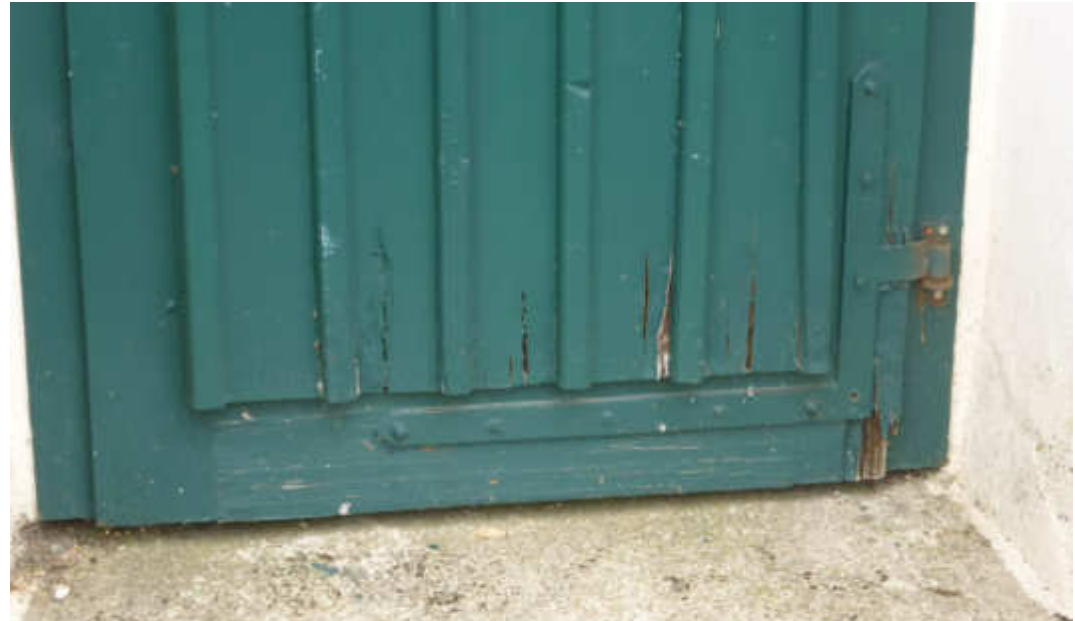
An den Austrittstüren zur Galerie sind im unteren Bereich Holzerstörungen sichtbar. Der Schlagregen trifft unmittelbar auf die geputzte Stufe vor der Tür auf und führt zu tiefreichenden Putz-, Mauerwerks- und Holzschäden.

13. Außentüren tischlertechnisch überarbeiten und restaurieren; Neuanstrich der Türen, Tore und Fenster
14. Torbögen aus Sandstein fachgerecht konservatorisch behandeln; insbesondere Schadsalzreduzierung

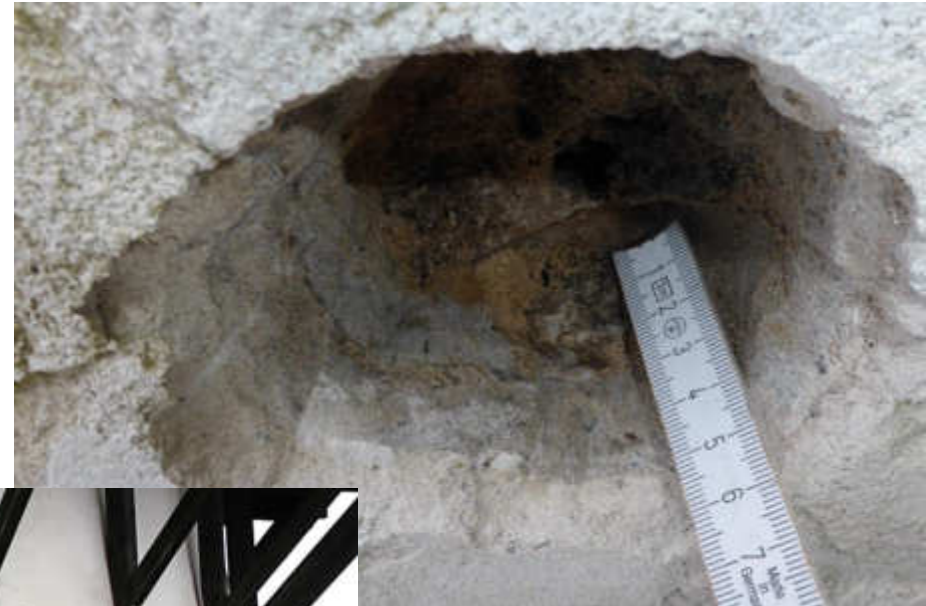
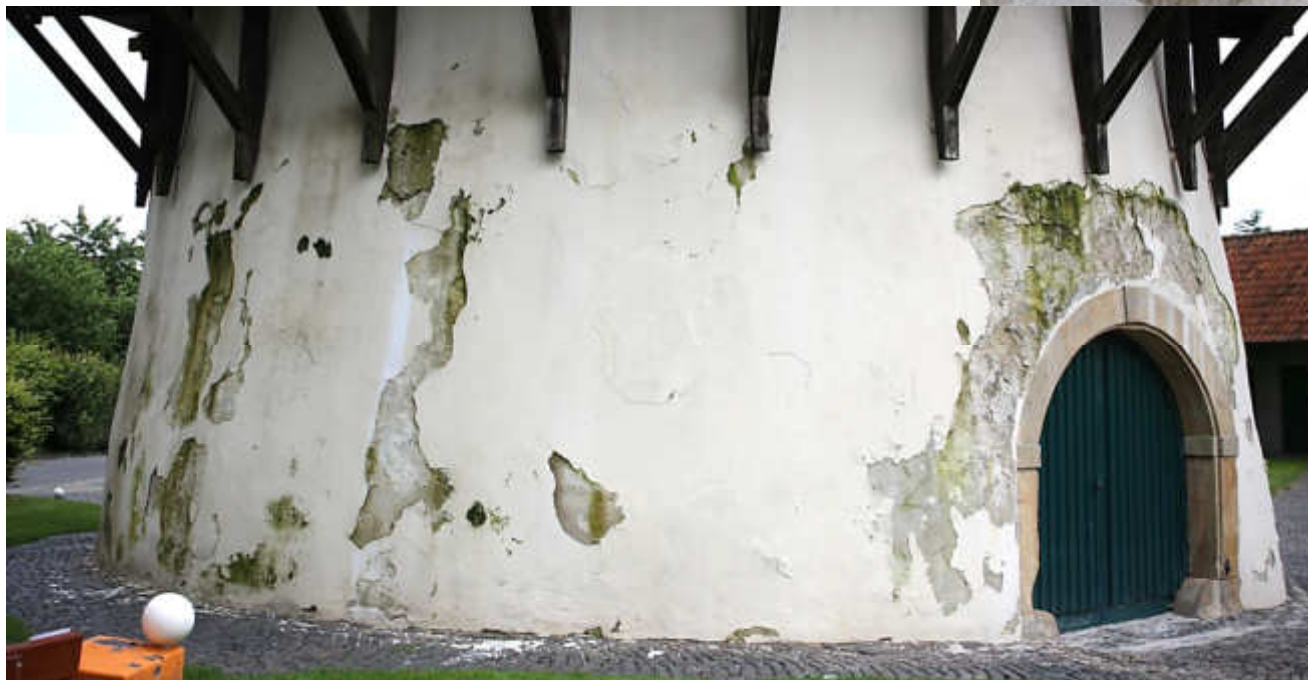
Am Mühlenschacht starke Durchfeuchtung  
des kompletten Mauerwerks

- ➡ Biogener Bewuchs, Risse, Hohlstellen, Schalenbildung
- ➡ Abplatzungen nach Frosteinwirkung u. Salzkristallisation
- ➡ Wasserdurchdringung an großen Fehlstellen  
Verstärkung der Schäden-  
Salzausblühungen und Schimmelpilzbildung innen

Wandöffnung zeigt, dass  
Abtrocknung nach außen nicht  
stattfindet:  
der darunter liegende Kalkstein  
ist total nass (Verhalten ähnlich  
dem eines Schwamms)

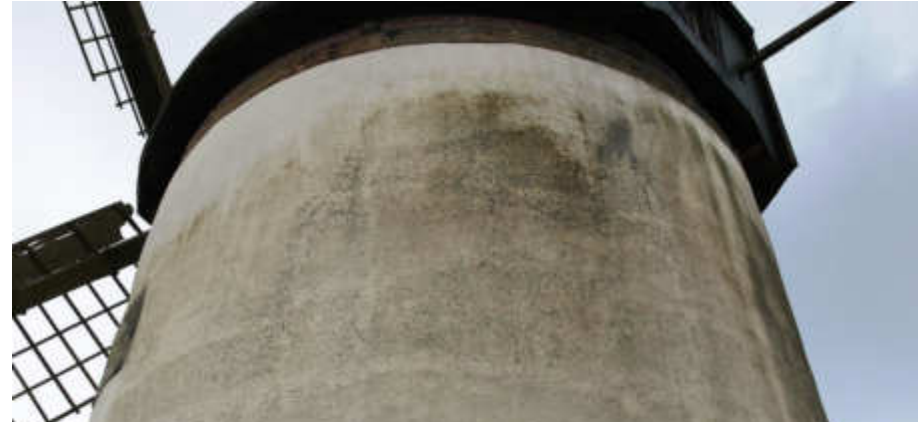
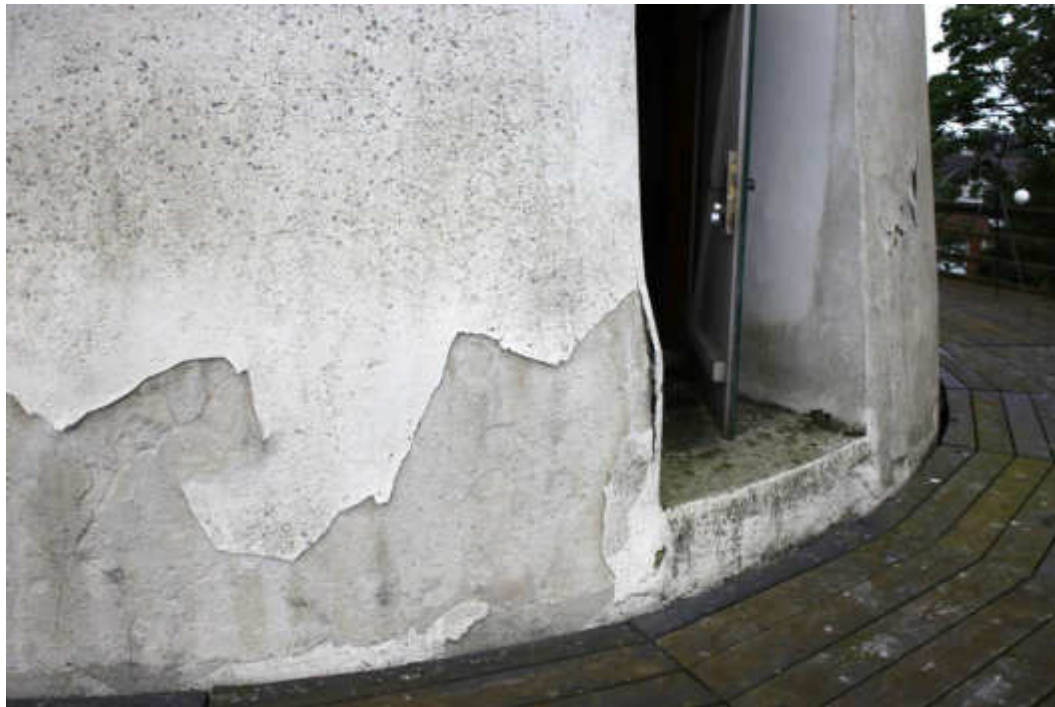
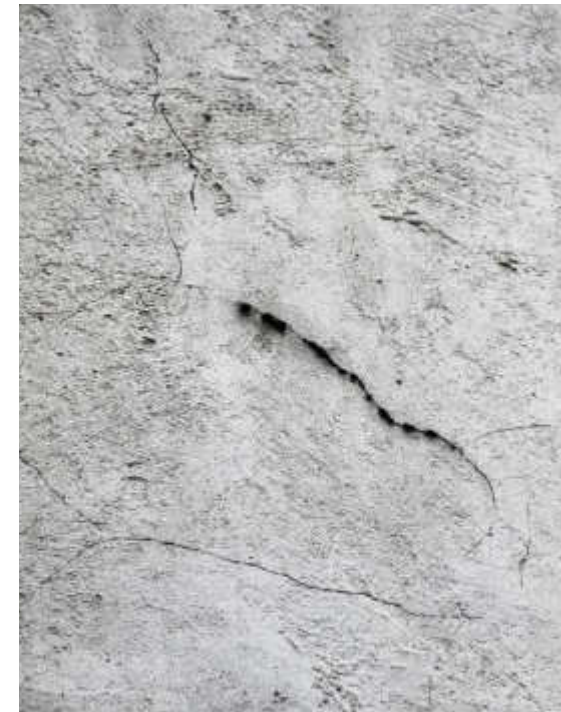
Letzte Fassadeninstandsetzung mit Kunstharzbeschichtung vor 10 Jahren

➡ nach Bewitterung Rissbildung, Hohlstellen, Abplatzung

kunstharzhaltige Beschichtung verhindert das Wiederaustreten von Feuchtigkeit bzw. das Abtrocknen der Wand

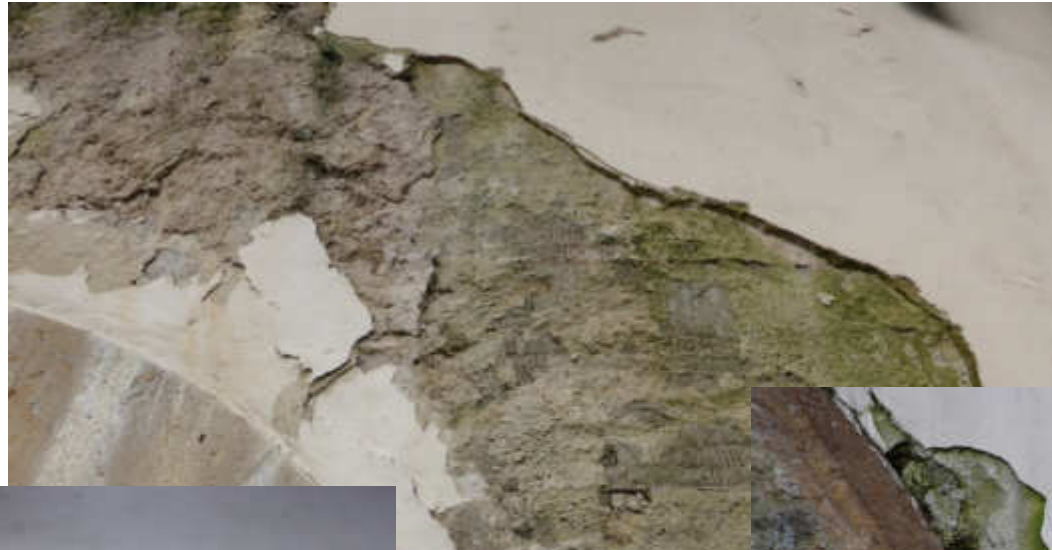
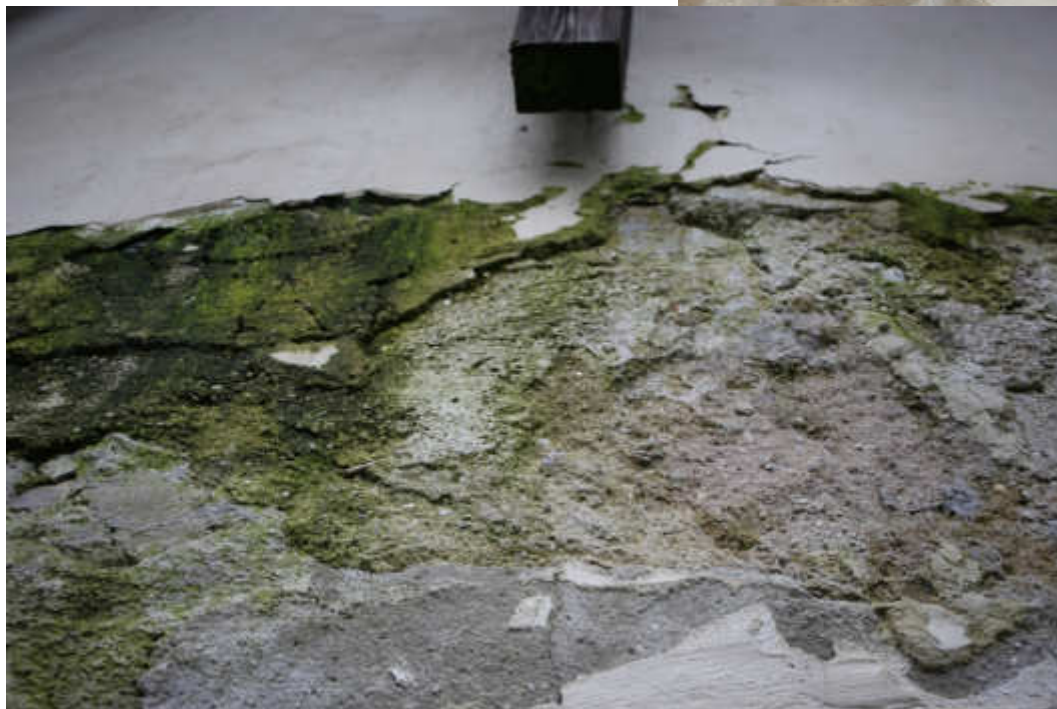
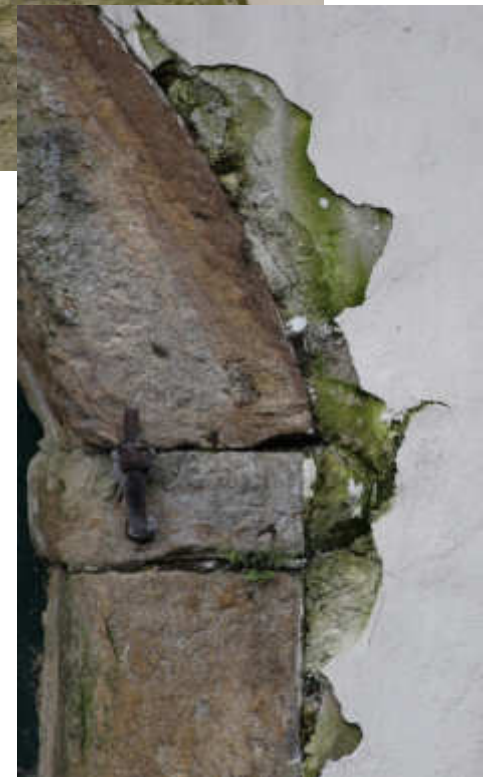
Putzausbesserungen mit  
unterschiedlichen Mörteln

Unterschiedliche Eigenschaften von  
Zement, Kalk, Kunststoff u.a. mit  
Rabbitz-Gewebe

Frost- und Korrosionsschäden

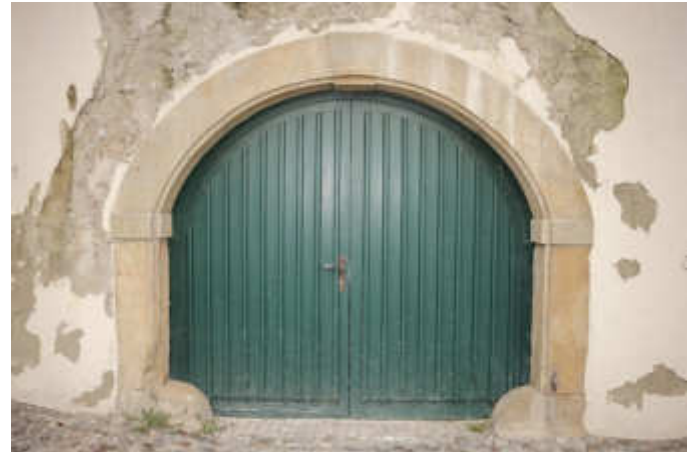
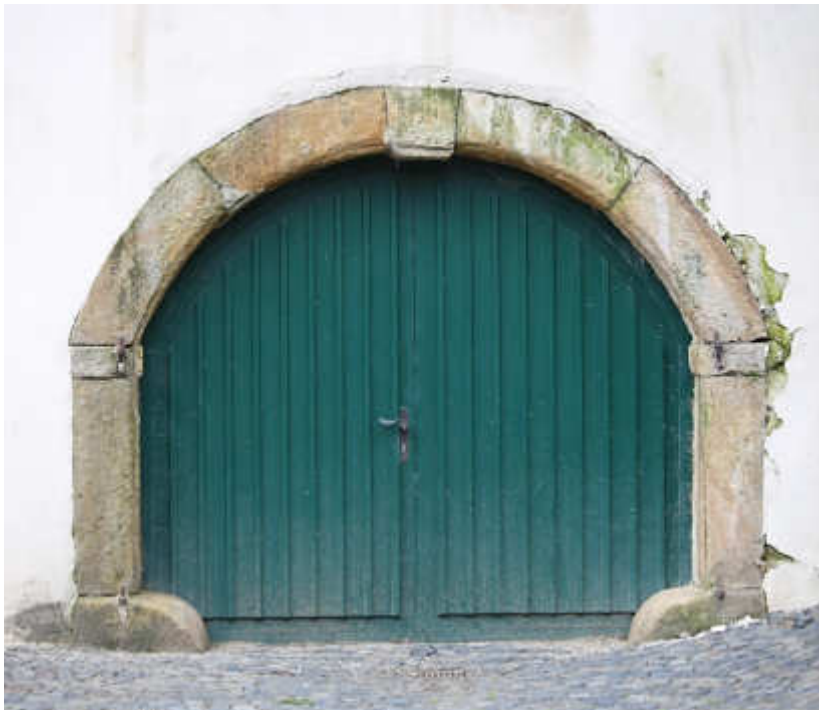
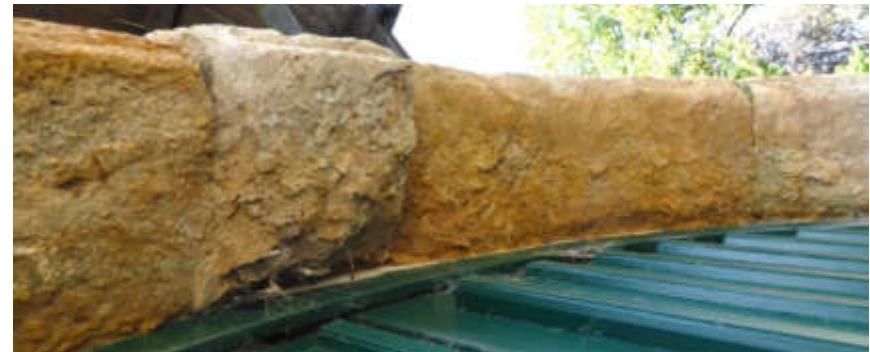
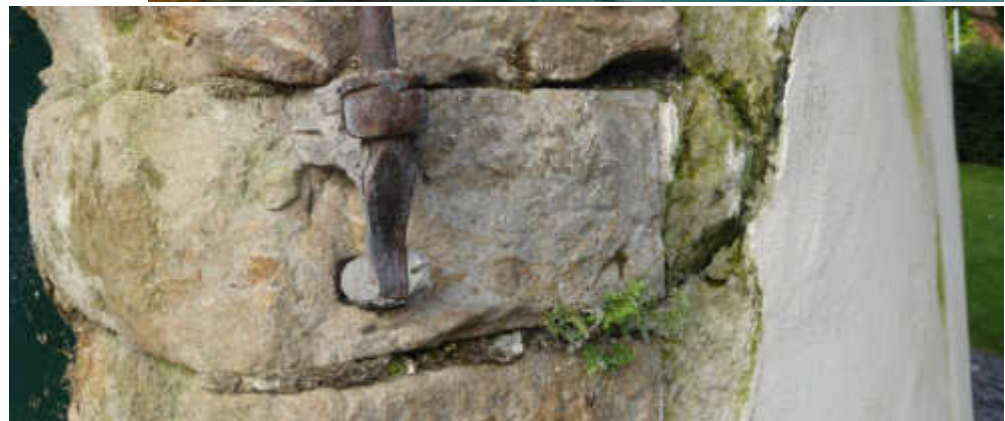
Südlicher Torbogen erneuert

Nördlicher Torbogen mit starken Substanzverlusten in Form von Absanden, Abschalen und Abplatzungen

Ursachen: Salzsprengung, Rostsprengung (korrodierende Eisen), Wassereintrag durch offene humose Fugen, mangelhafte Putzanschlüsse  
→ dauerhafte Durchfeuchtung der Steinflanken  
→ Zersetzung des Sandsteins, Verlust des steineigenen Bindemittels

➡ Totalverlust des Sandsteins als spätere Folge!

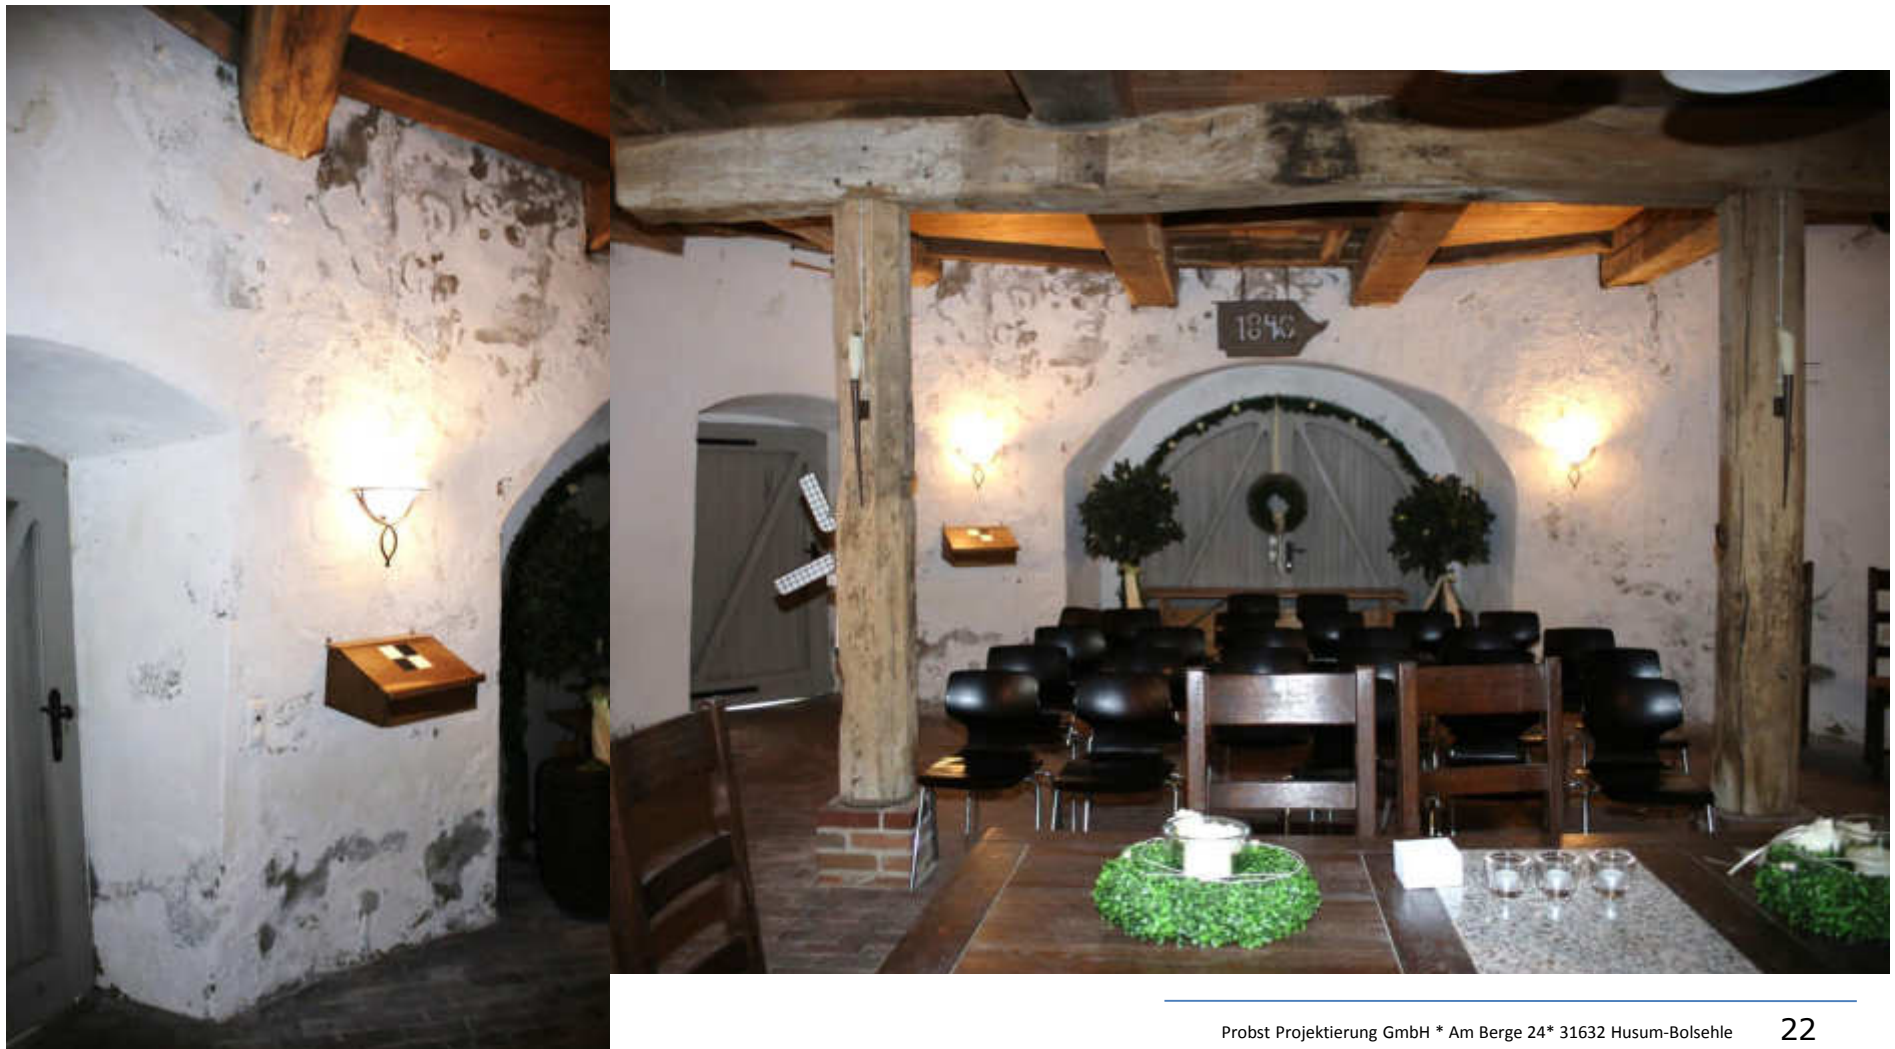
Erdgeschoss:

Abgängige Putzbereiche, Farbabplatzungen, Salzausblühungen, dauerfeuchtes Natursteinmauerwerk

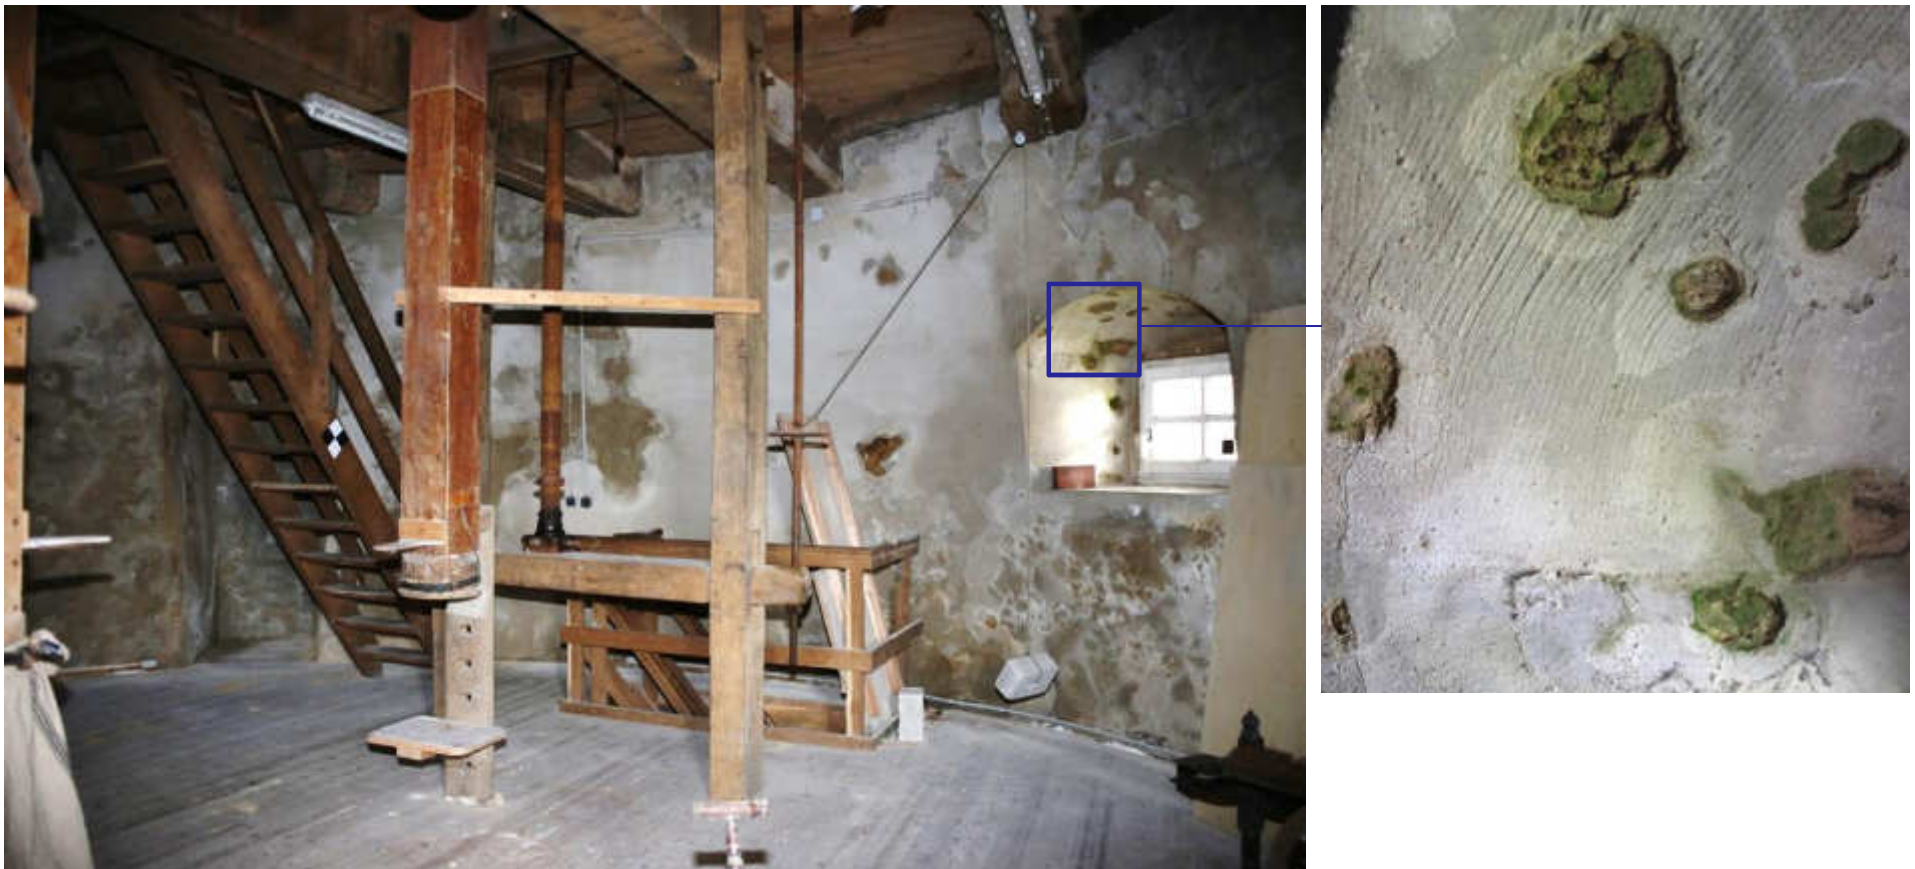
### 1. Obergeschoss:

Hohlstellen, absandende Putzbereiche durch Salzkristallisation,  
dauerfeuchtes Natursteinmauerwerk mit Algenbewuchs, Schalenbildung, Bröckelzerfall

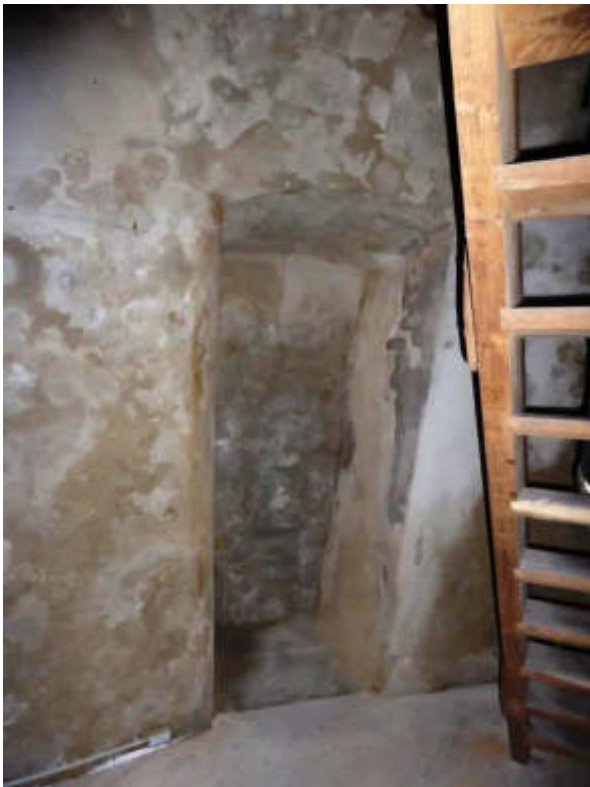
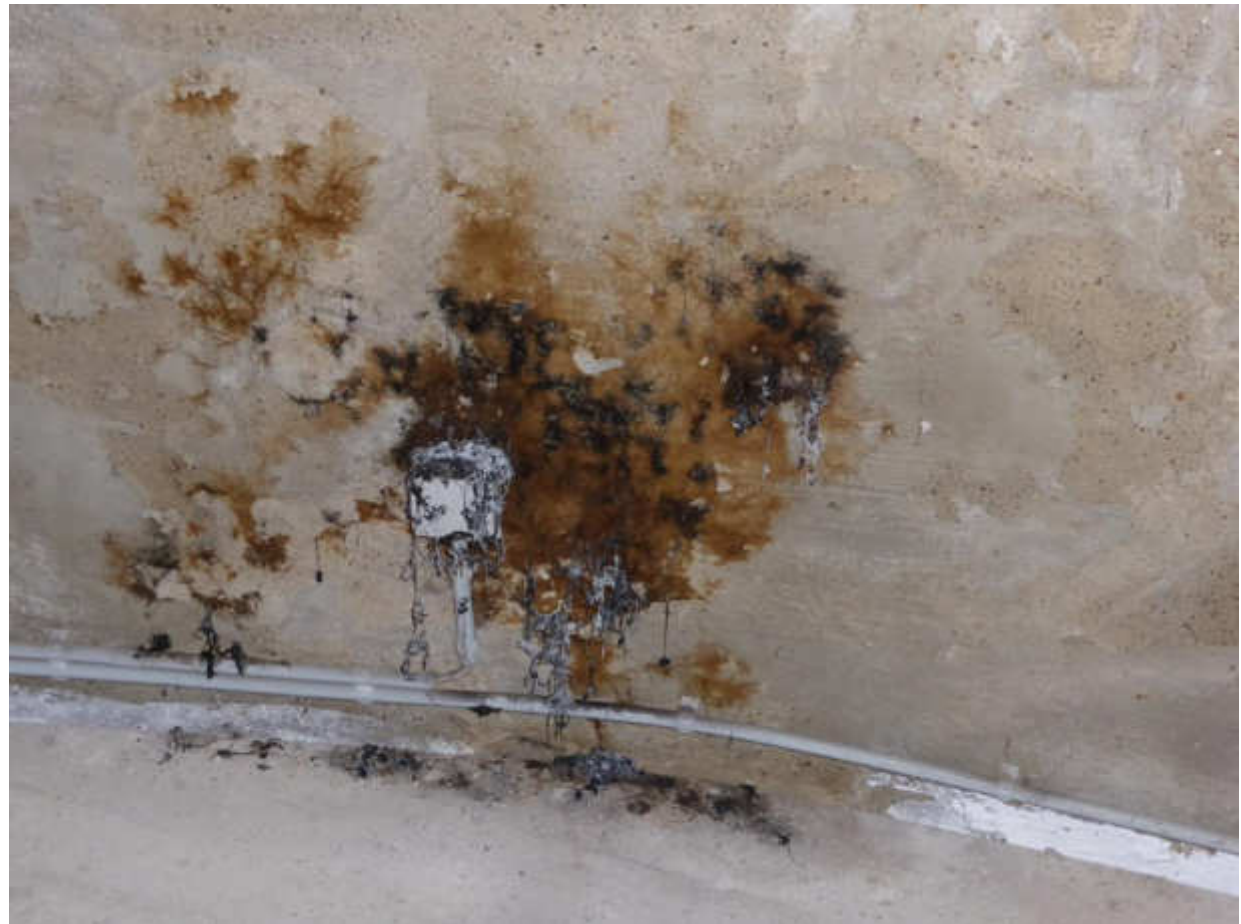
Ausblühungen, Verfärbungen, Oxidationen, Pilzbefall

→ unzuträgliches Raumklima

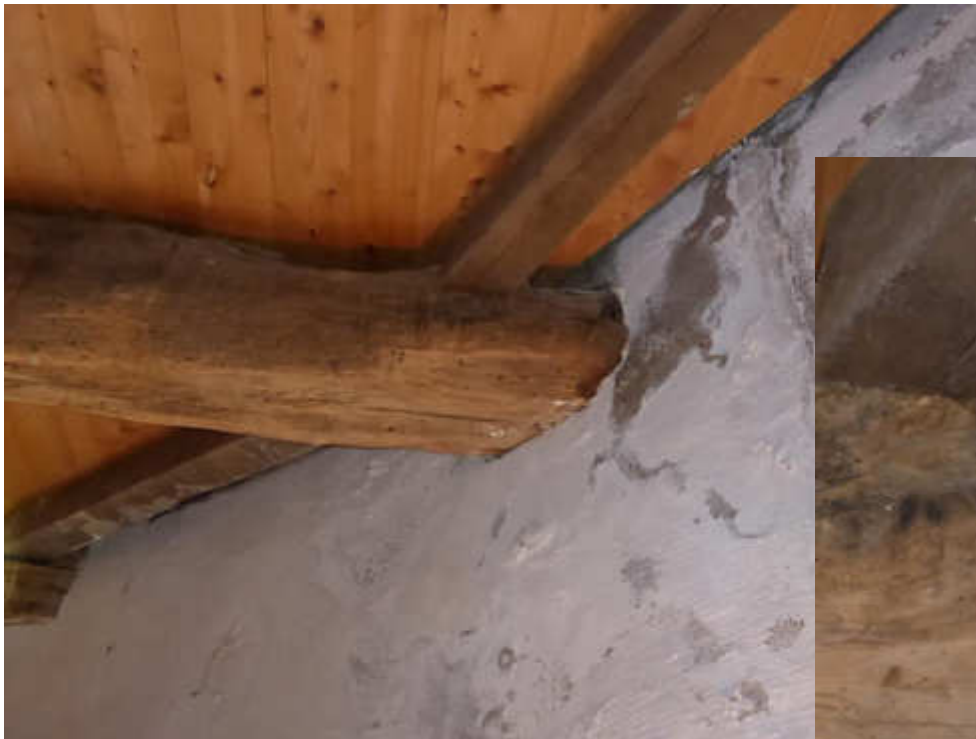
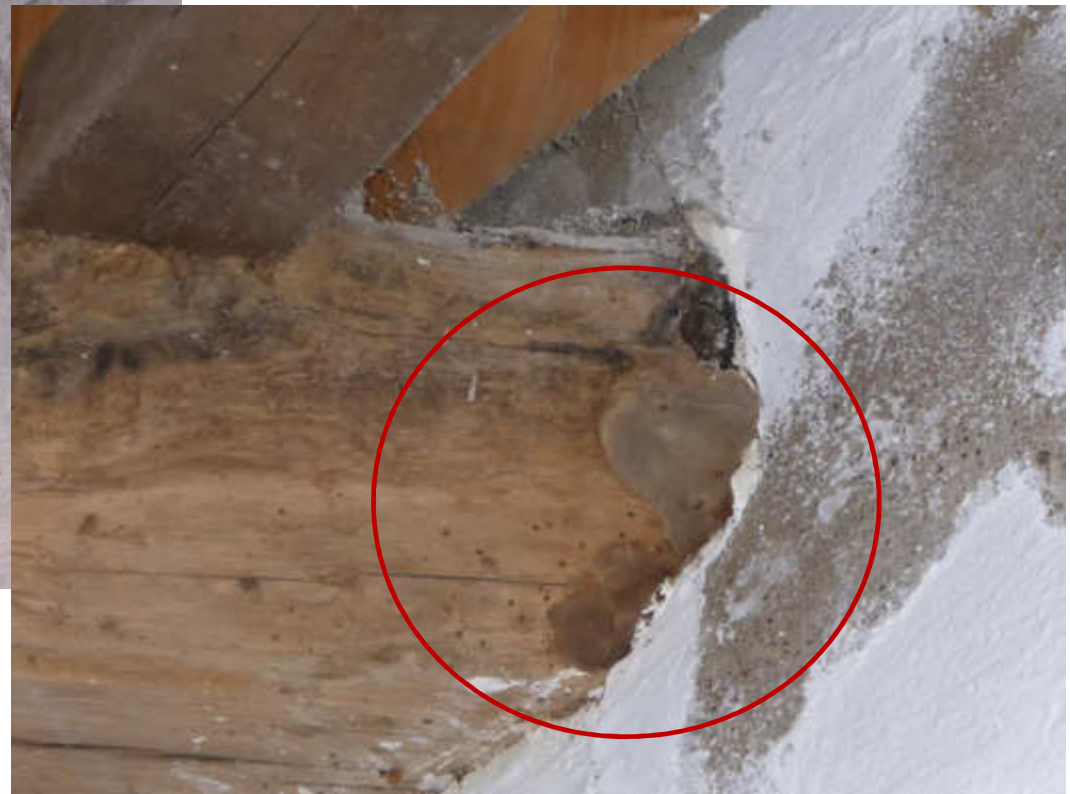
Holzerstörung an zahlreichen Holzbauteilen, Balkenköpfen;  
insbesondere die Deckenbalken im Erdgeschoss und die Deckenbalken des 3. und 4. Obergeschosses sind geschädigt

→ Pilzbefall, Befall durch Holzschädlinge (z.B. Gescheckter Nagekäfer)

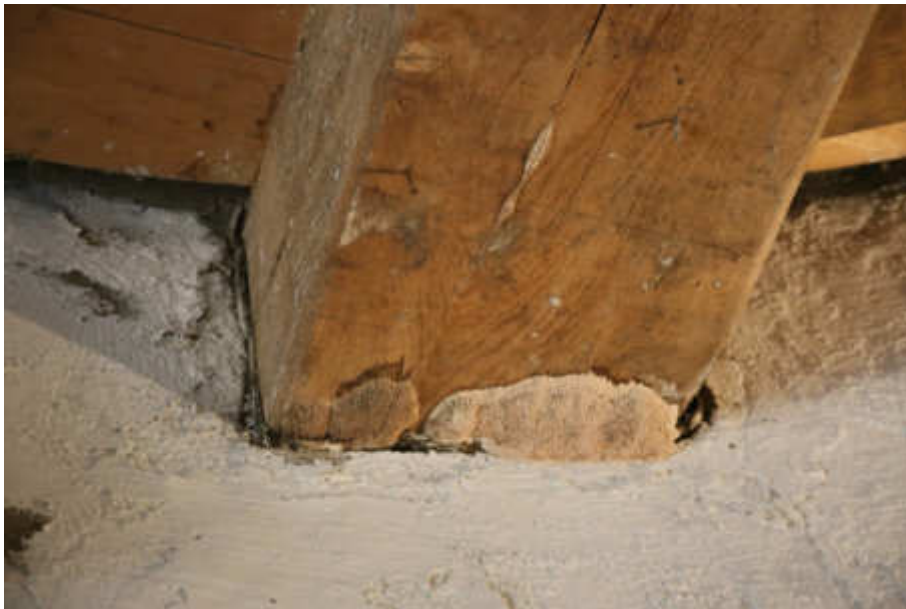
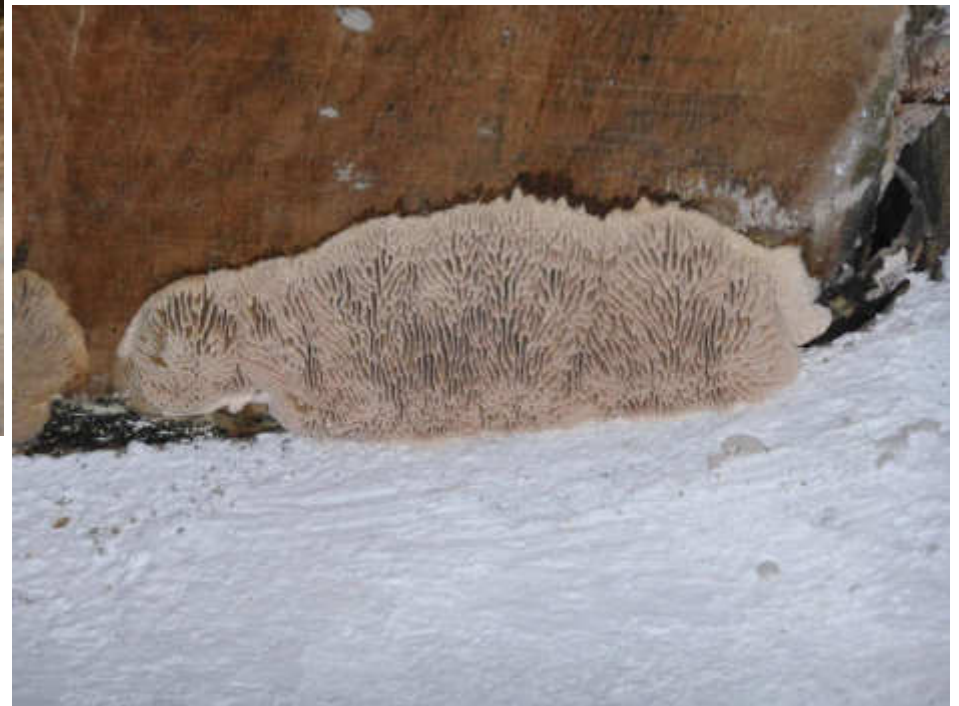
Starker Pilzbefall auf nassem Holz, betroffen sind mehrere Deckenbalken im Erdgeschoss

Die Fruchtkörperausbildung ist ein Zeichen für fortgeschrittenes Pilzwachstum

→ Gefahr der versteckten Innenfäule (typisch für sog. Blättling oder Eichenwirrling)

→ Trocknung der Wand ist Voraussetzung für die Bekämpfung!

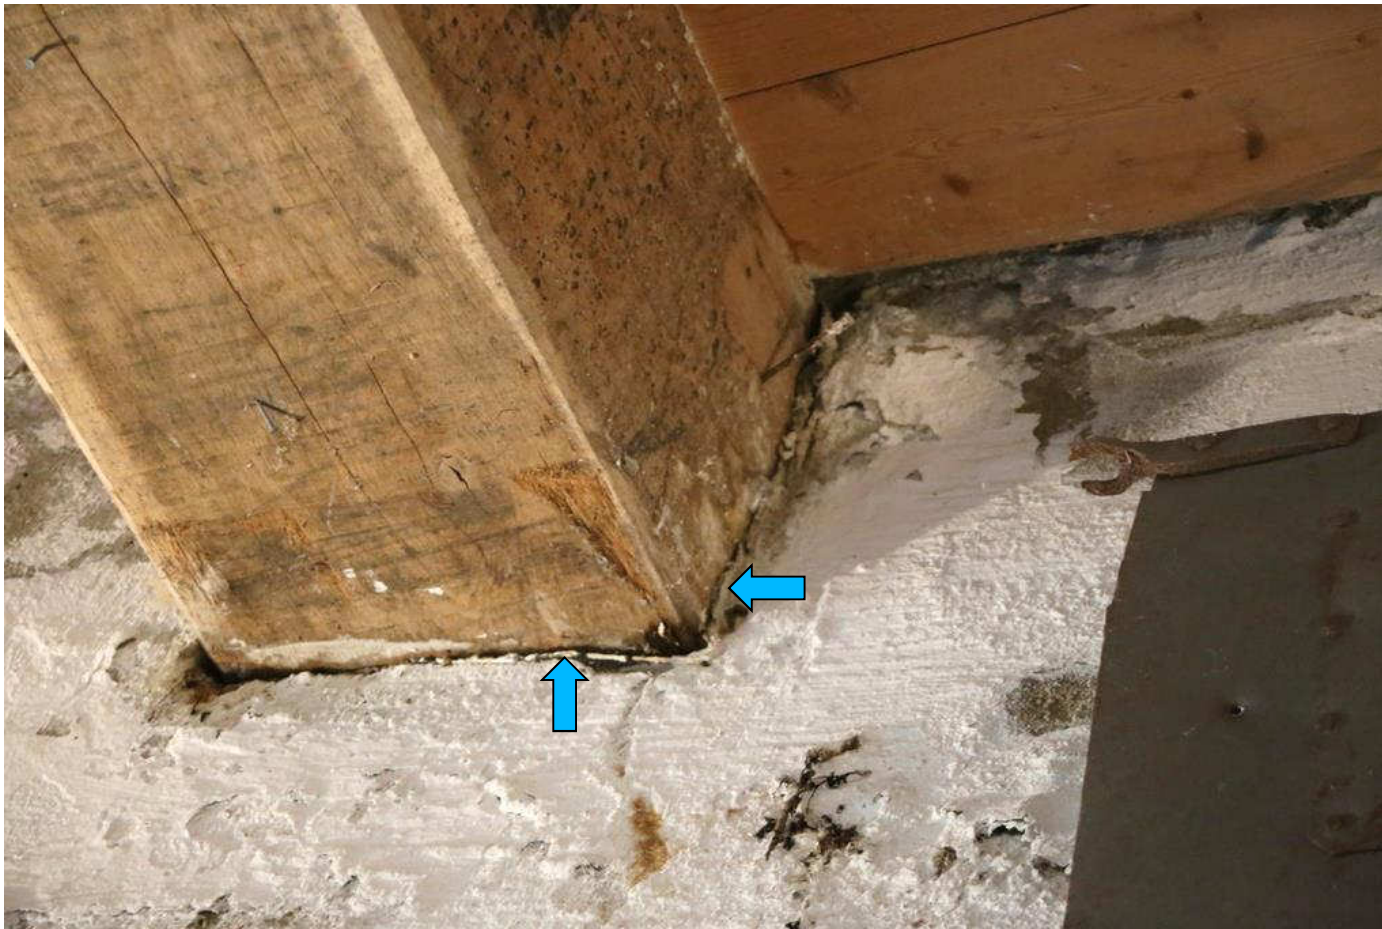
Kopfenden der Deckenbalken liegen in der komplett durchnässten Wand-  
Holzerstörung durch Bohrprobe nachweisbar

Verschalung mit Teerpappe schützt nicht vor Staunässe  
→Luftumspülung der Balkenköpfe ist nicht gegeben
