# Windmühle Glandorf

## Zustands- und Schadensbericht mit Restaurierungskonzept und Kostenschätzung

Probst Projektierung GmbH  
Konzepte, Beratung für  
Restaurierung und  
Bauwerkserhaltung

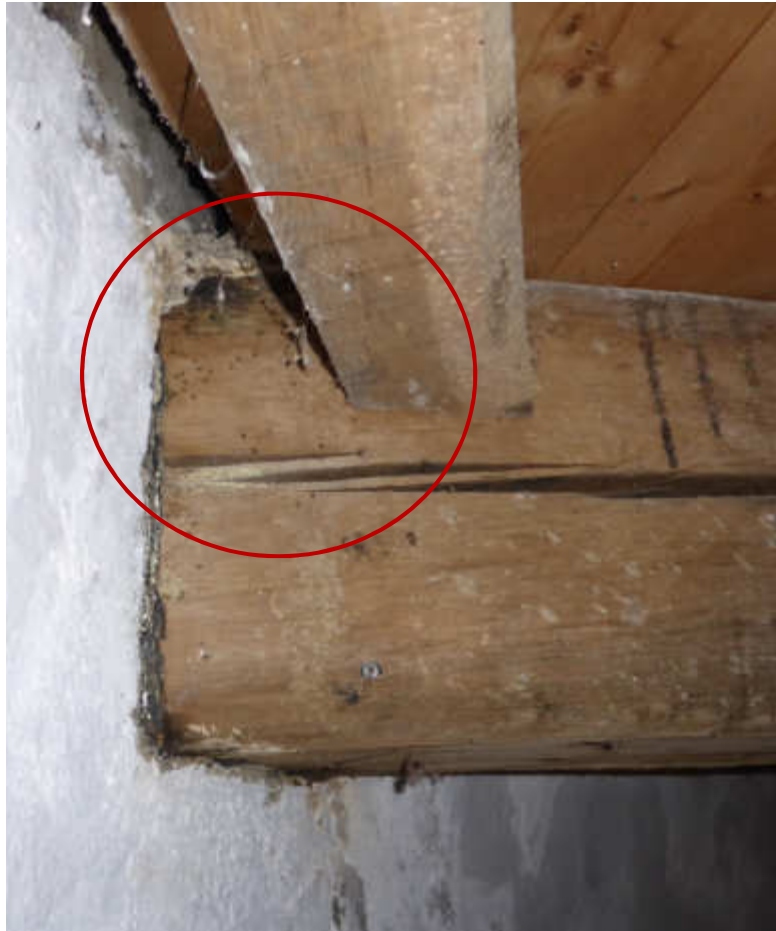
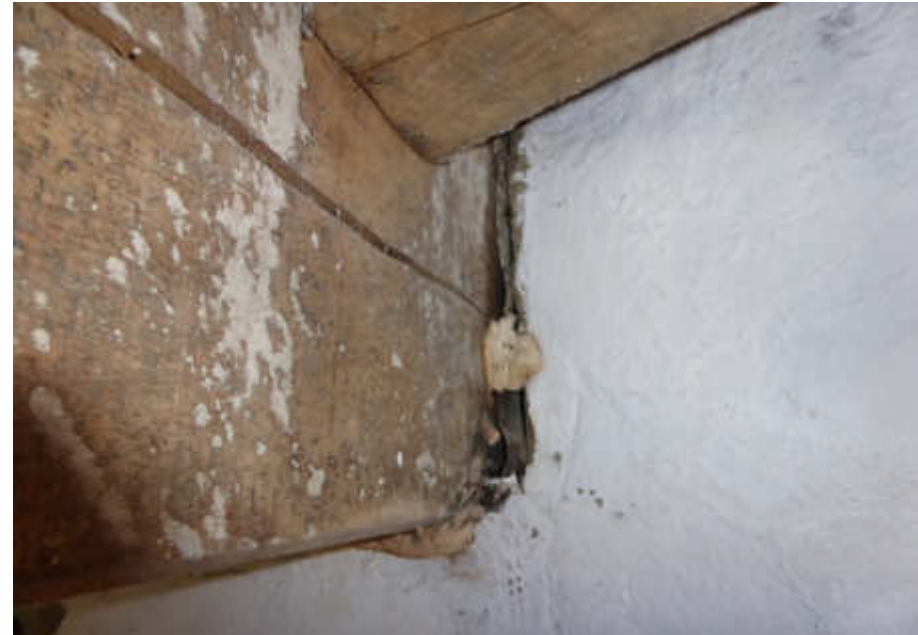
Holzerstörung durch den Gescheckten Nagekäfer (Abb. links) und Pilzbefall (Abb. rechts)

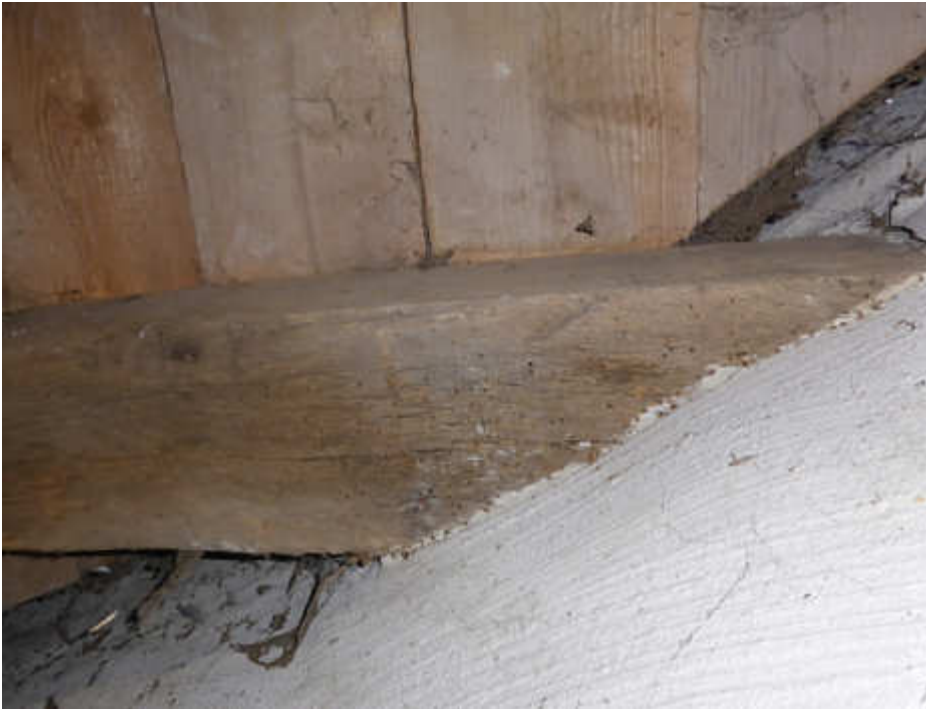
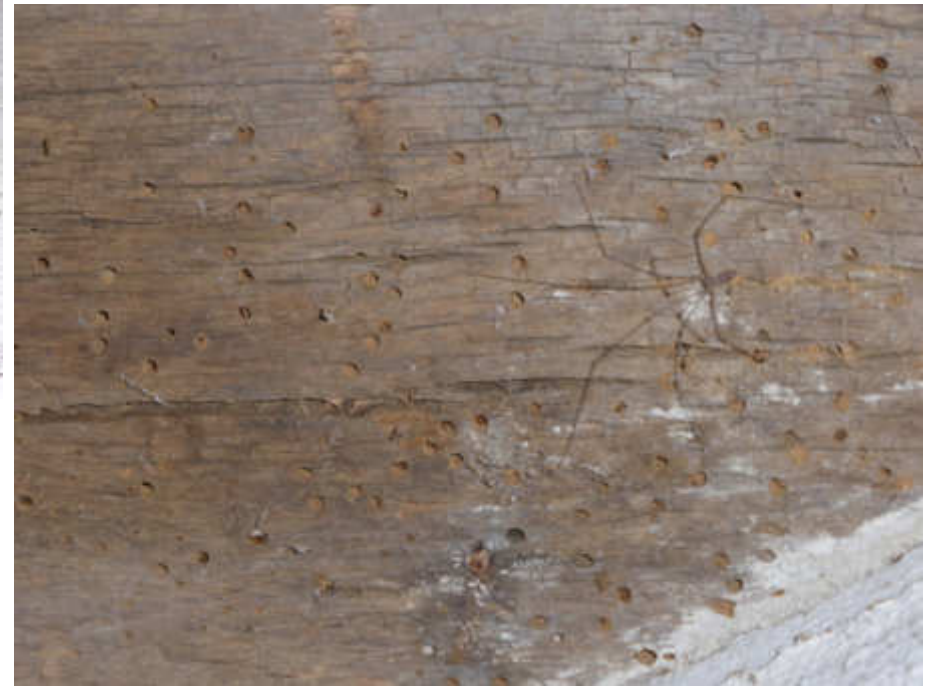
Zerstörung eines Holzbalkens auf einer Länge von ca. 1,20 m durch den Gescheckten Nagekäfer

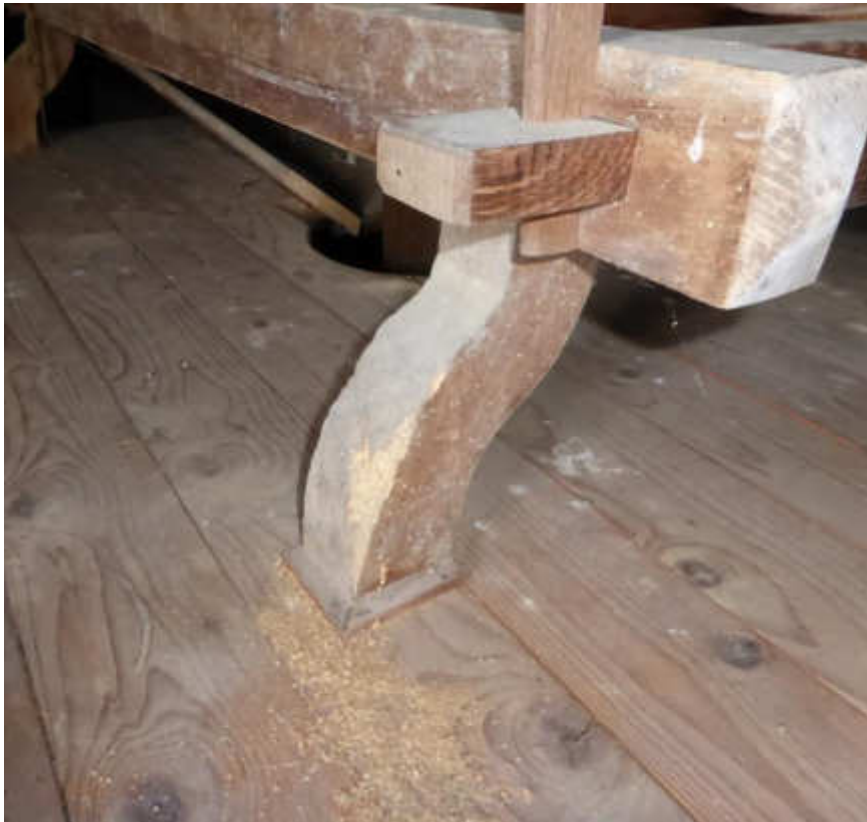
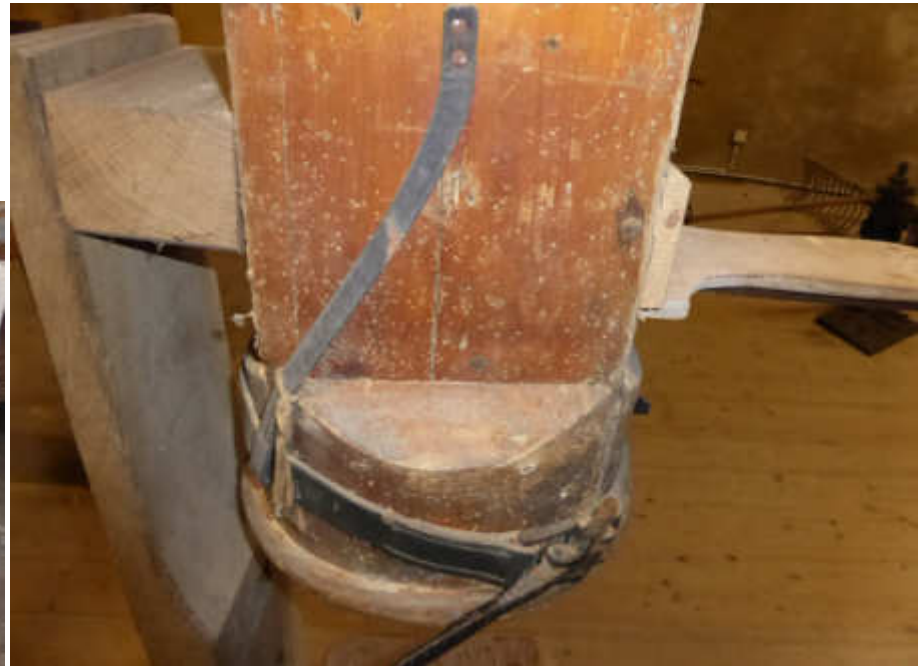
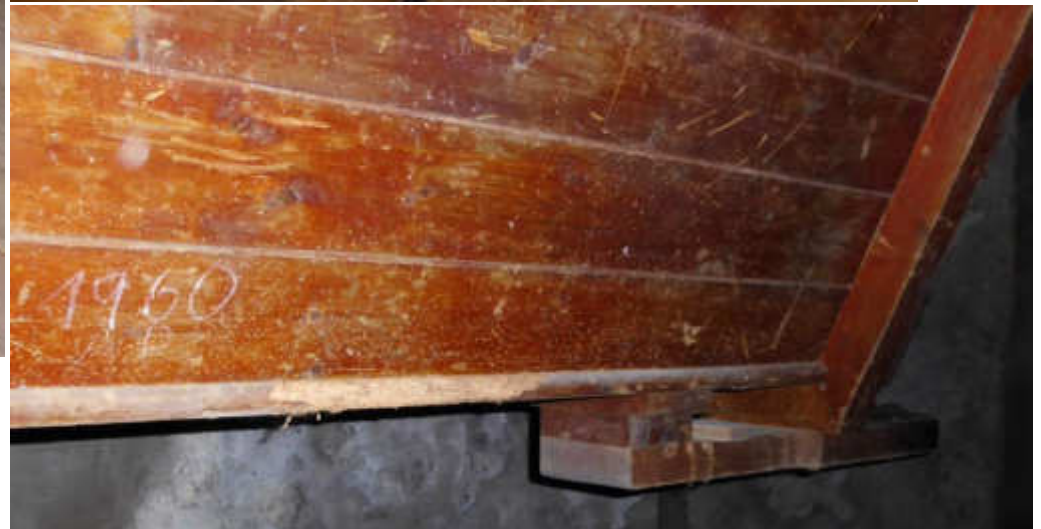
Holzerstörung durch Schadinsekten am gesamten Inventar  
(Mühlenmimik)

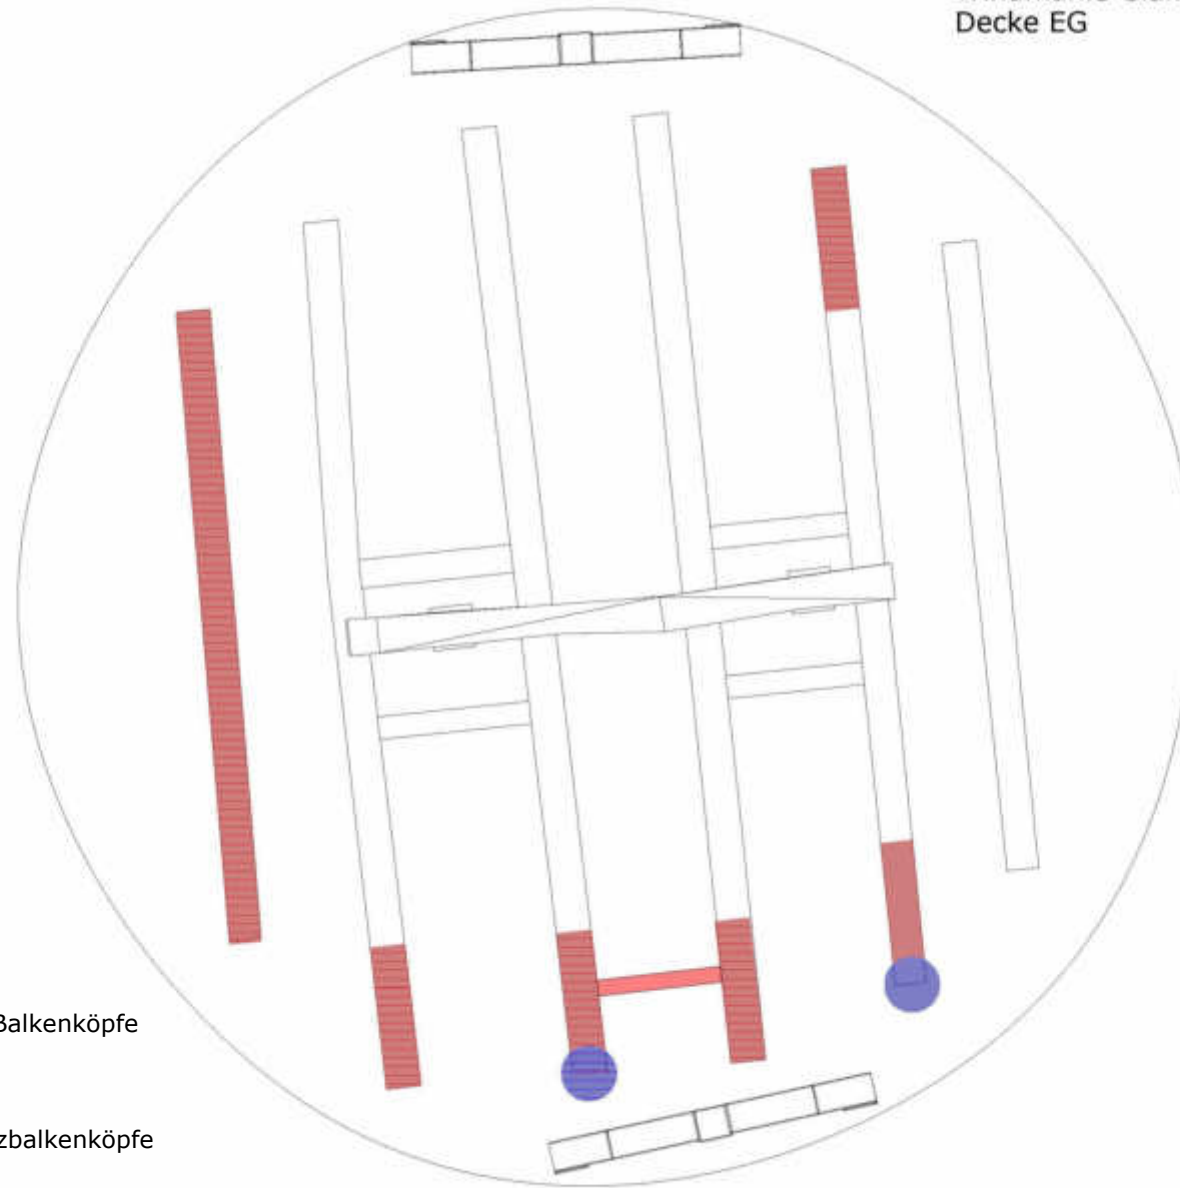
Windmühle Glandorf  
Decke EG

zerstörte Holzbalken bzw. Balkenköpfe

Schimmelpilz befallene Holzbalkenköpfe

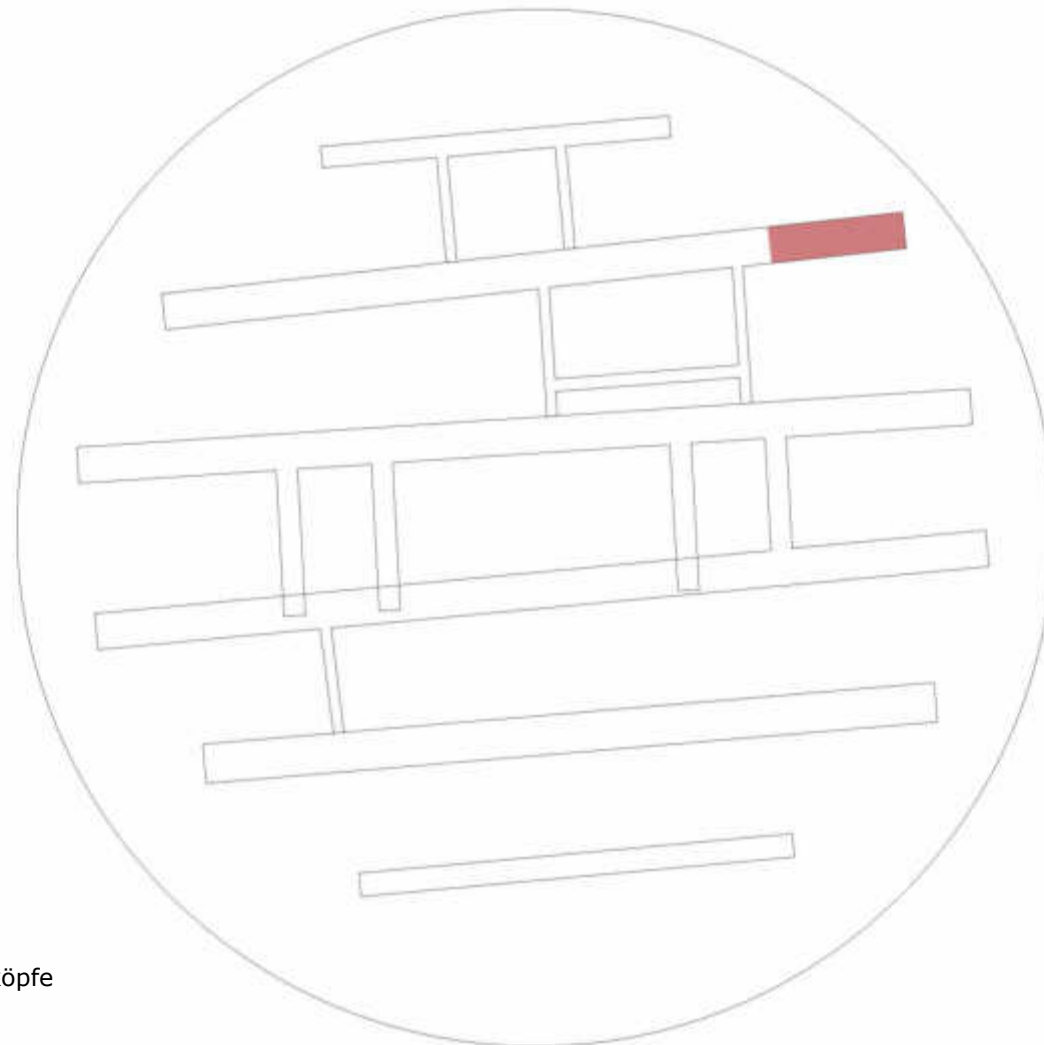
Windmühle Glandorf  
Decke 1. OG

zerstörte Holzbalken bzw. Balkenköpfe

Schimmelpilz befallene Holzbalkenköpfe

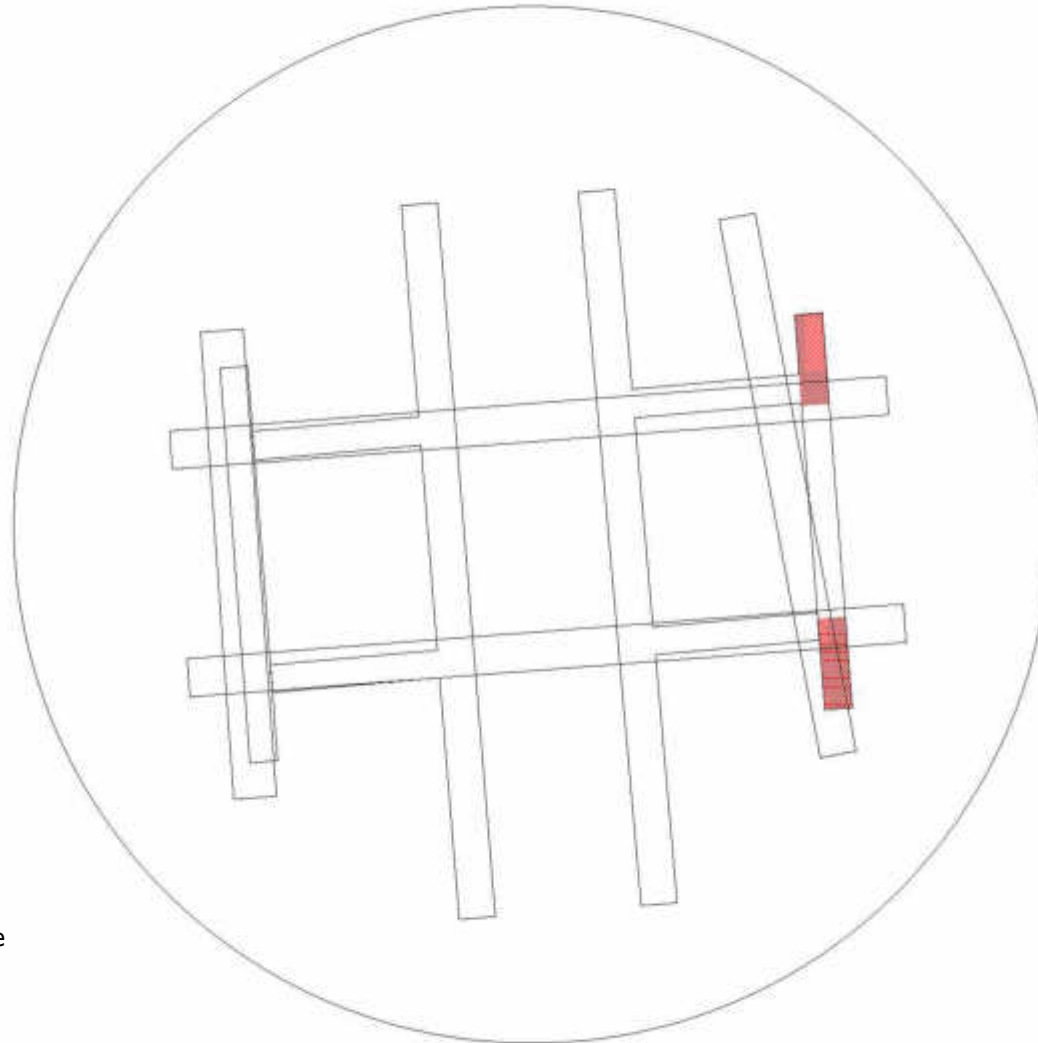
Windmühle Glandorf  
Decke 2. OG

zerstörte Holzbalken bzw. Balkenköpfe

Schimmelpilz befallene Holzbalkenköpfe

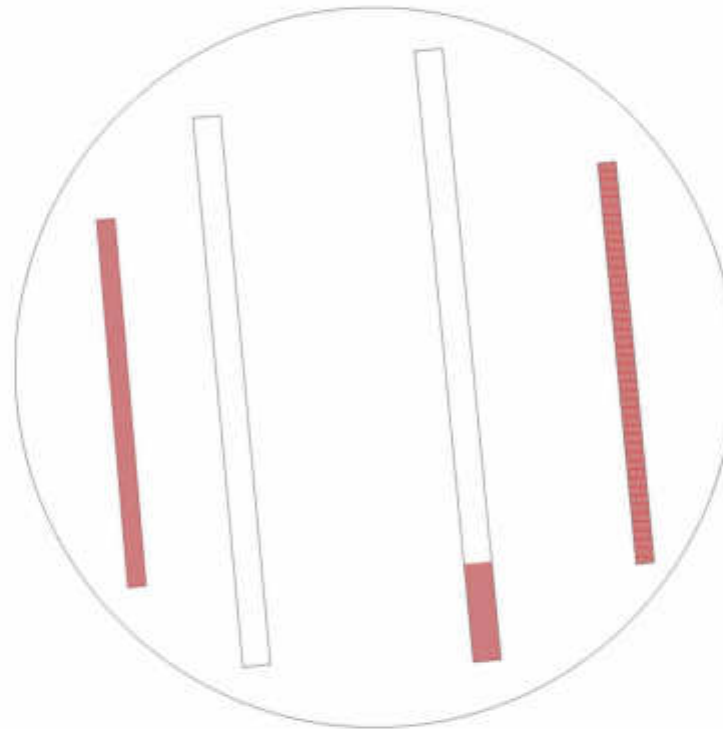
Windmühle Glandorf  
Decke 3. OG

zerstörte Holzbalken bzw. Balkenköpfe

Schimmelpilz befallene Holzbalkenköpfe
