Windmühle Glandorf

Zustands- und Schadensbericht mit
Restaurierungskonzept und Kostenschätzung

Erstellt: November 2016

Probst Projektierung GmbH
Konzepte, Beratung für
Restaurierung und
Bauwerkserhaltung

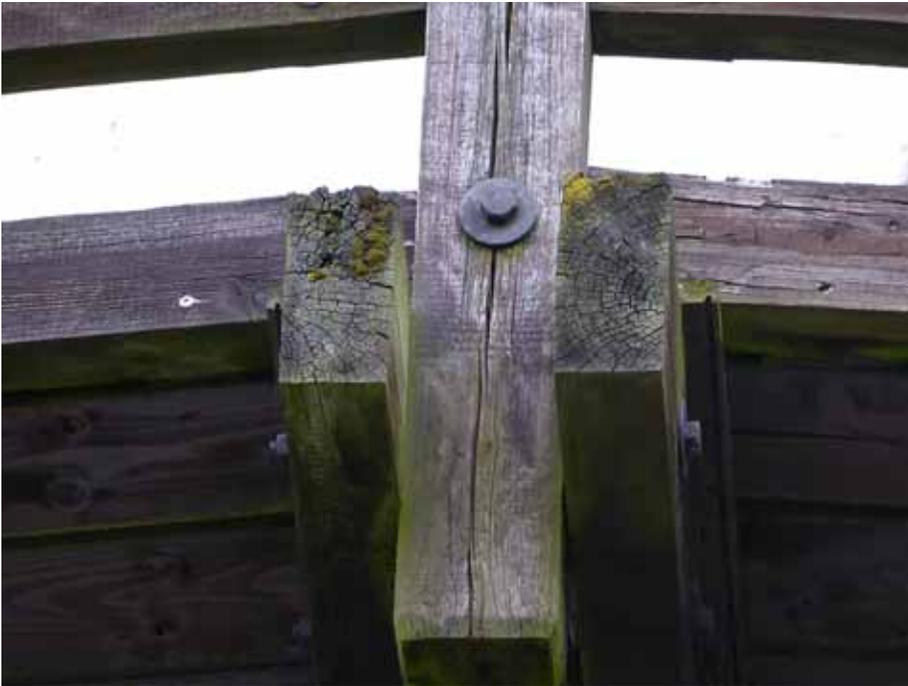
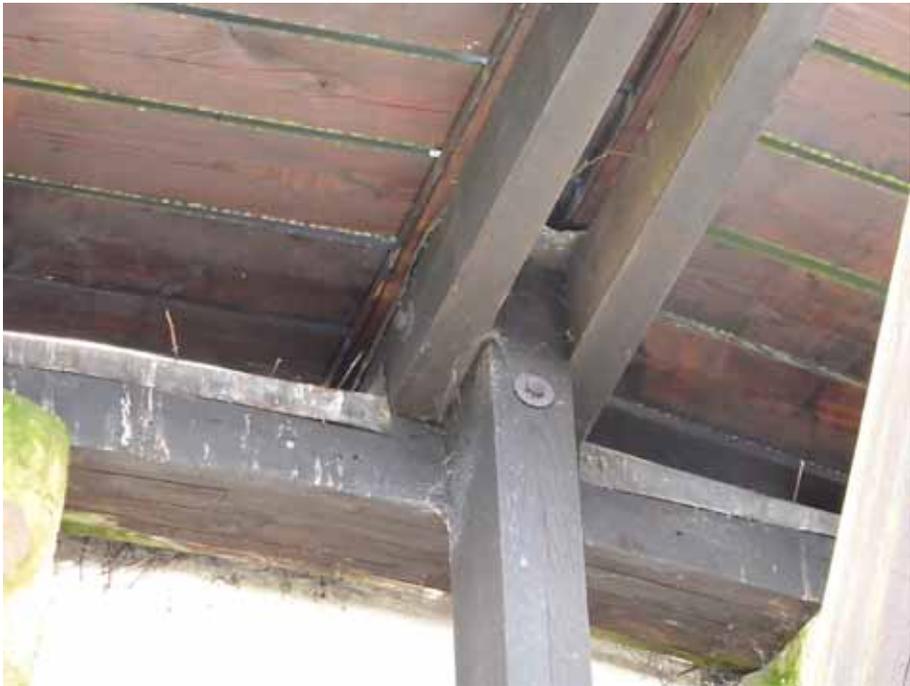
Der Erhaltungszustand der Hölzer der Galerie ist unterschiedlich zu bewerten. Freiliegende Hölzer des Bodenbelags und des Geländers sind großteils intakt. Trotzdem ist die vorhandene Weichholzart in der freien Bewitterung kein langlebiges Material. In Bereichen von Anschlusspunkten und Verbindungen ist durch Feuchtigkeitsstau ein biogener Bewuchs bzw. ein Fäulnisprozess in Gang gesetzt worden, der zur Zersetzung von Holzteilen geführt hat. Ansammlungen von Schmutz und Niederschlagswasser bzw. mangelhafte Wasserabführung sind die Schadensursachen.

Darstellung der Holzkonstruktion, Träger und Stützbalken

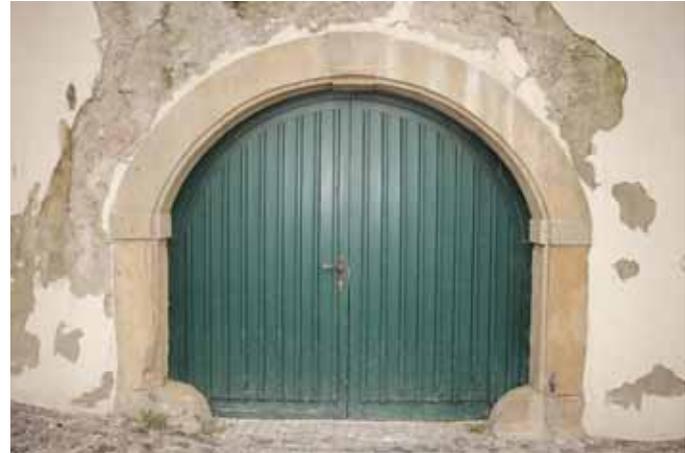
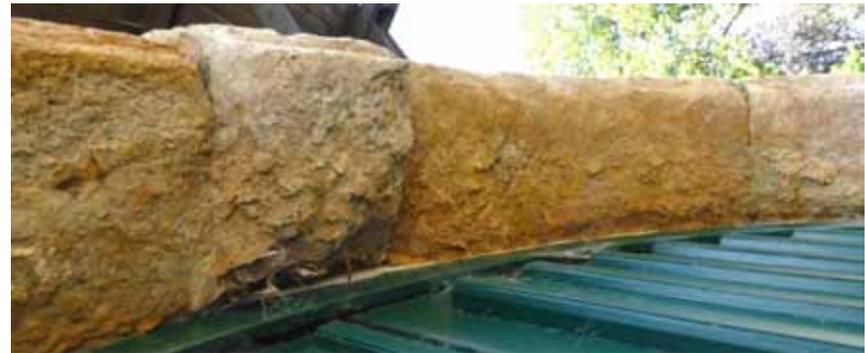
Der südliche Torbogen aus Sandstein wurde bereits erneuert (s. Abb. rechts oben) und weist nur geringe Salzkristallisationsschäden auf. Der nördliche Torbogen ist noch ursprünglich und weist starke Substanzverluste in Form von Absanden, Abschalen und Abplatzungen auf. Ursachen sind Schadsalzbelastung, Rostsprengung (korrodierende Eisen), Wassereintrag durch offene humose Fugen, mangelhafte Anschlüsse mit Zement- und Kunststoffputz, wodurch die Flankenbereiche dauerfeucht gehalten werden. Die Folge ist ein tiefeichender Verlust des steineigenen Bindemittels bzw. die Zersetzung des Sandsteins (s. untere drei Abb.). Um den Totalverlust der Sandsteine zu verhindern, besteht dringend Handlungsbedarf!

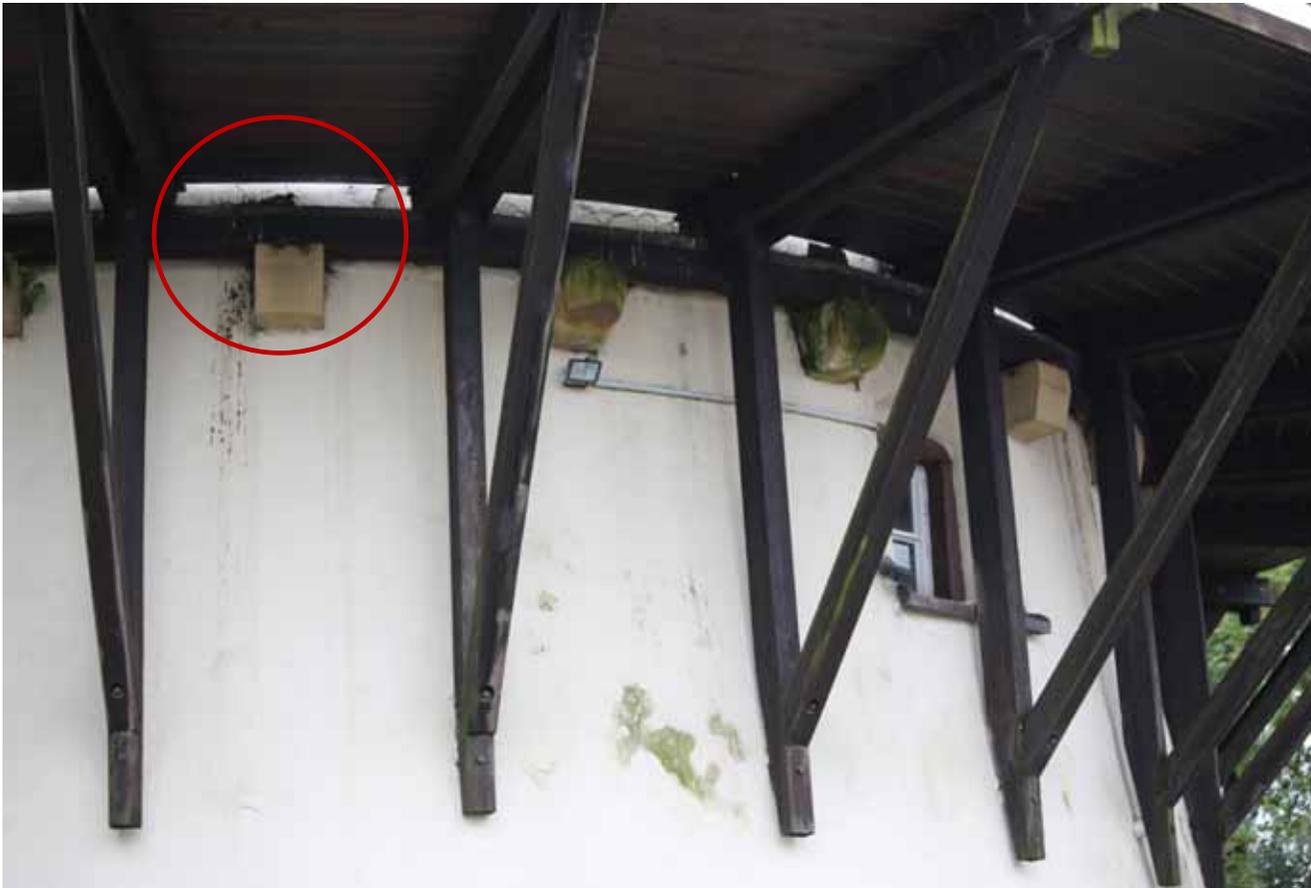
Schlagregen und unzureichende Wasserabführung ist auch der Hauptschadensfaktor für die schnelle Verwitterung der hölzernen Galerie. Die durch den Bodenbelag durchgeführten Holzbalken (s. Abb. links) sind durch ihre exponierte Lage größtenteils zerstört. Diese Konstruktion ist ungünstig und auch nach Austausch der Hölzer nicht langlebig. Insbesondere Nadelhölzer können dieser Bewitterung nicht lange standhalten.

Lotrecht zu den z.T. noch ursprünglichen Sandsteinkonsolen in der Wand (s. Abb.) saßen unterhalb noch einmal entsprechend viele Steinkonsolen in der Wand und bildeten die Auflagerpunkte für die Konsolbalken der ursprünglichen Galerie. Die heutigen senkrechten Balken hatte es in dieser Form wohl nicht gegeben. In der Sammelakte Gemeinde Glandorf ist die doppelte Aufreihung von Steinkonsolen auf einem Foto aus den 1960er Jahren noch zu sehen.

Die heutige Galerie wird von den Konstruktionshölzern, welche als Winkelkonsole vor die Wandfläche gebaut wurden, gehalten (s. Abb.) und unterscheidet sich somit von der ursprünglichen Galerieform.

Maßnahmenvorschlag: Eine grundlegende Instandsetzung der Holzgalerie steht im Aufwand in keinem Verhältnis zu einer Erneuerung. Dabei sollte eine geänderte Konstruktion bzw. eine Wiederherstellung der ursprünglichen Konstruktion angestrebt werden.

Statt Weichholz sollte abgelagertes Eichenholz verwendet werden. Oberhalb des Galeriefußbodens sollte das Regenwasser von oben über eine Auffangrinne abgeleitet werden. Im gleichen Zuge sollte dann eine Taubenabwehr montiert und der Nestbau und die Verschmutzung durch Kot verhindert werden (vgl. Abb.).

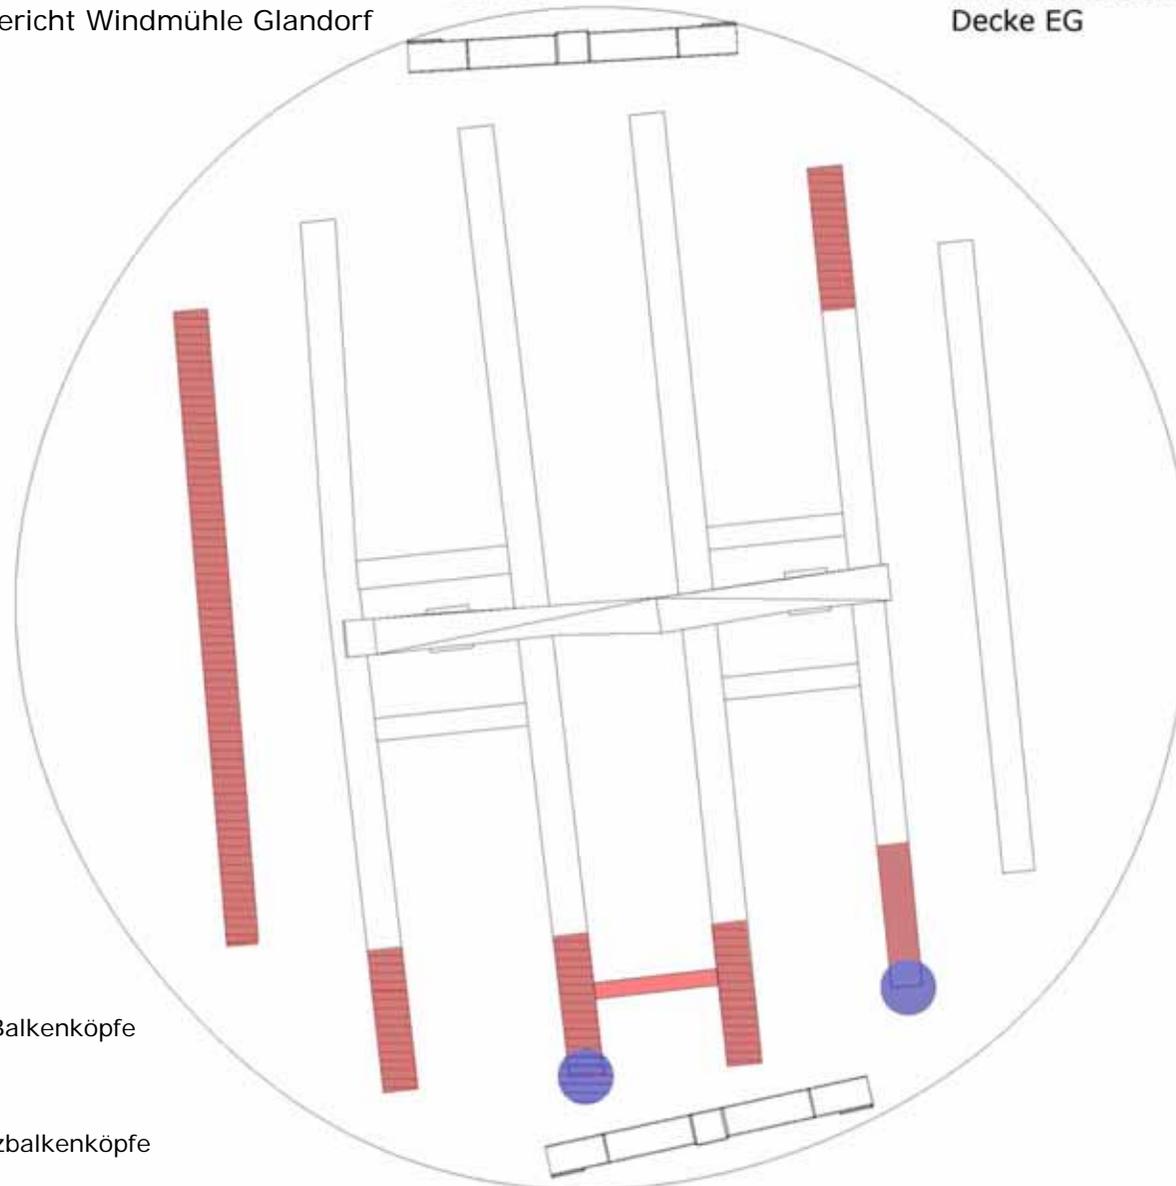
Windmühle Glandorf
Decke EG

zerstörte Holzbalken bzw. Balkenköpfe

Schimmelpilz befallene Holzbalkenköpfe

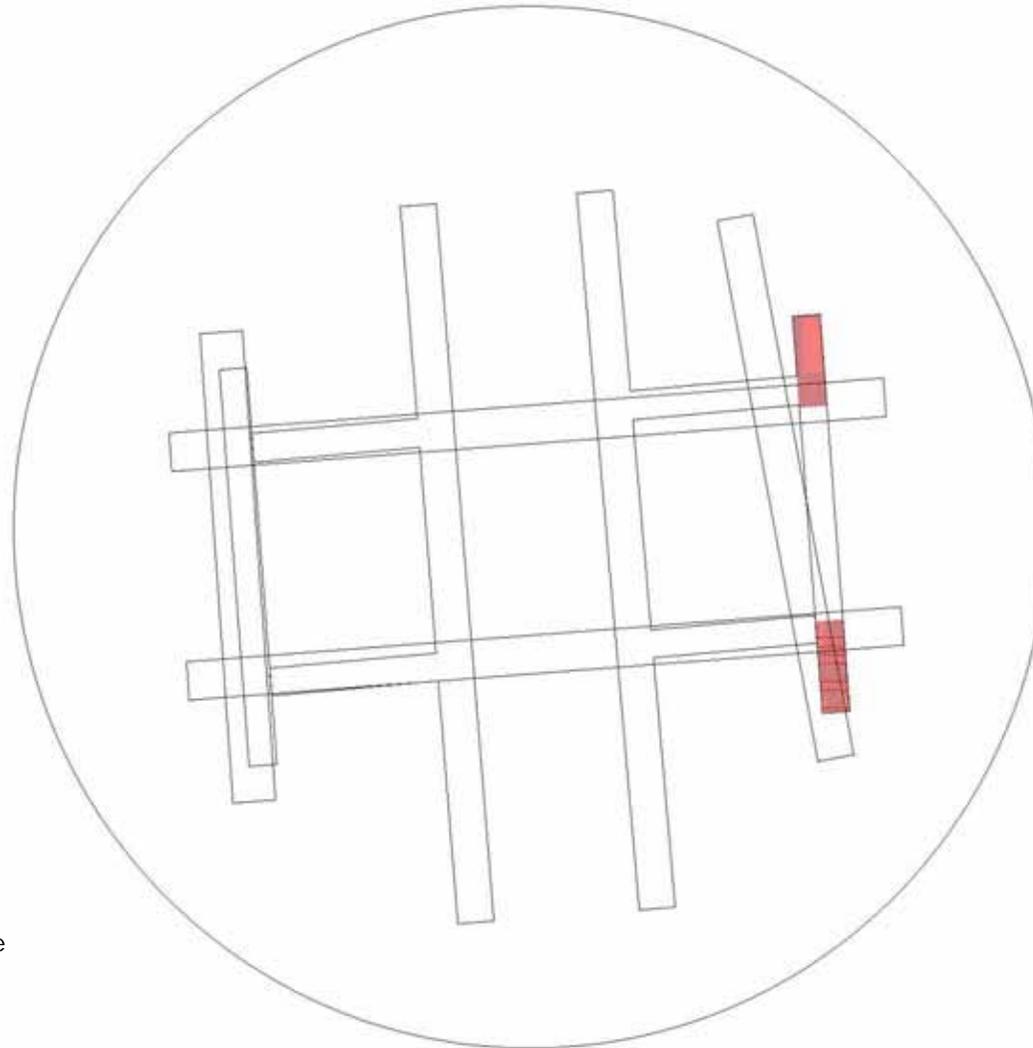
zerstörte Holzbalken bzw. Balkenköpfe

Schimmelpilz befallene Holzbalkenköpfe

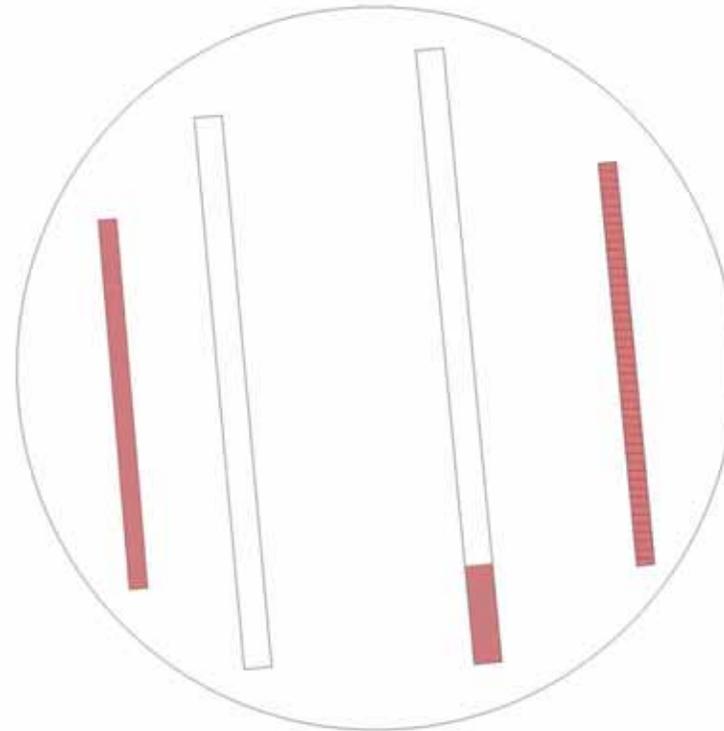
zerstörte Holzbalken bzw. Balkenköpfe
