# Windmühle Glandorf

## Zustands- und Schadensbericht mit Restaurierungskonzept und Kostenschätzung

Probst Projektierung GmbH  
Konzepte, Beratung für  
Restaurierung und  
Bauwerkserhaltung

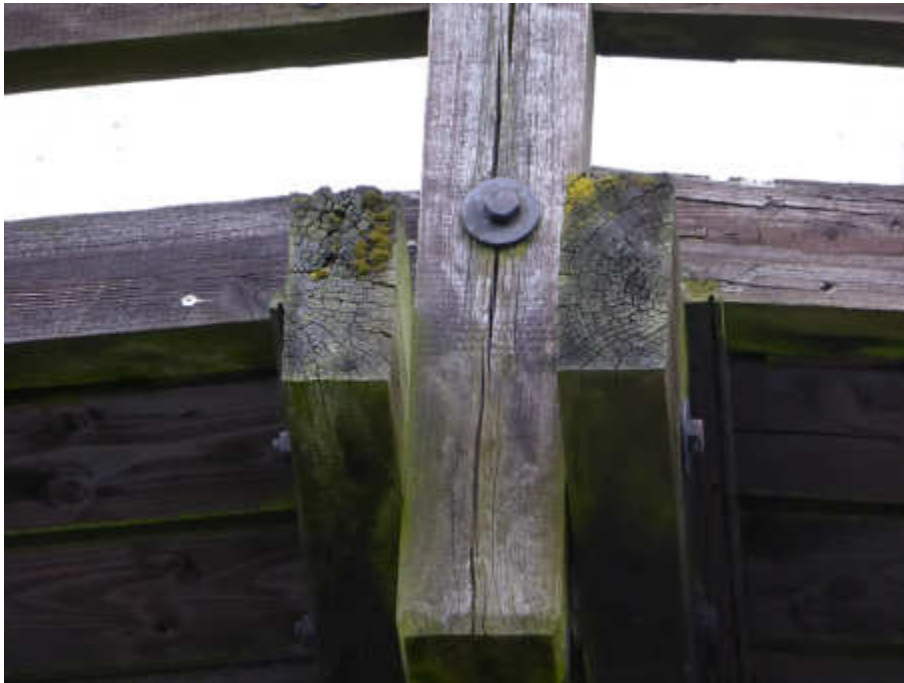
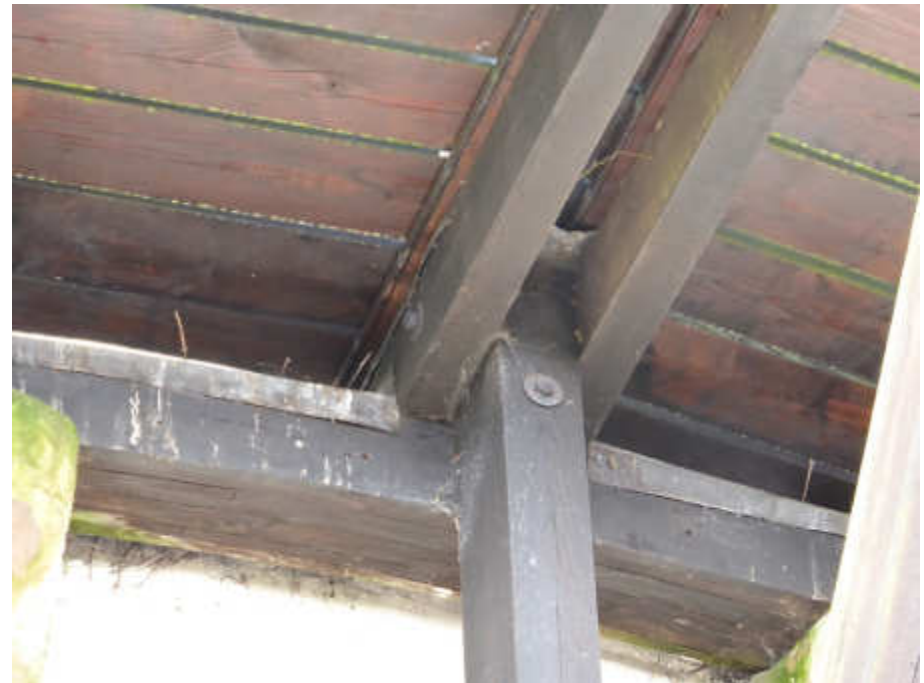
Darstellung der Holzkonstruktion, Träger und Stützbalken

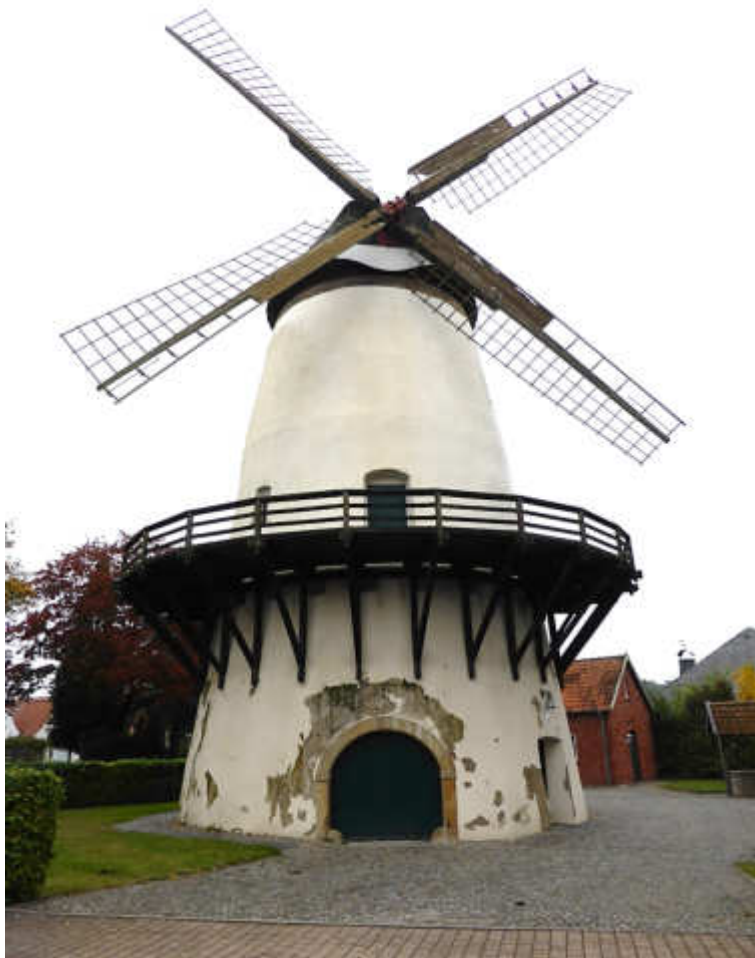
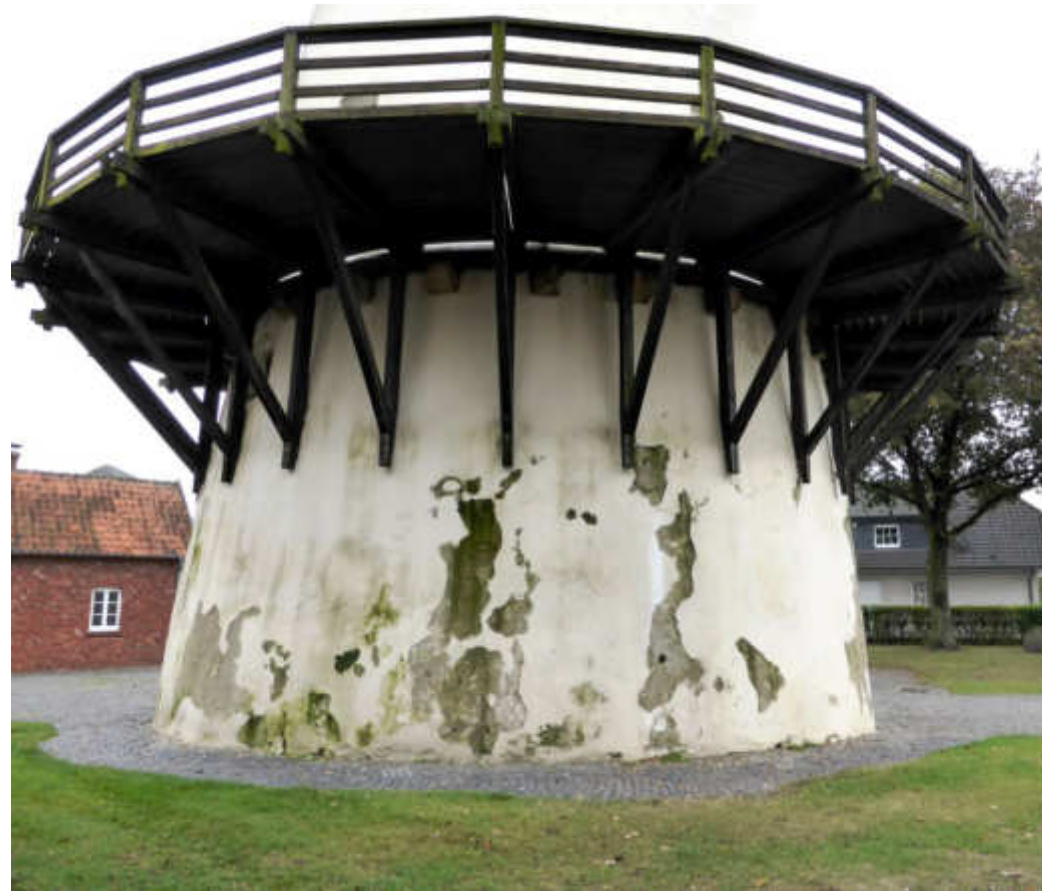
## Putz und Mauerwerk

Letzte Fassadeninstandsetzung mit Kunstharzbeschichtung vor 10 Jahren

➡ nach Bewitterung Rissbildung, Hohlstellen, Abplatzung

kunstharzhaltige Beschichtung verhindert das Wiederaustreten von Feuchtigkeit bzw. das Abtrocknen der Wand

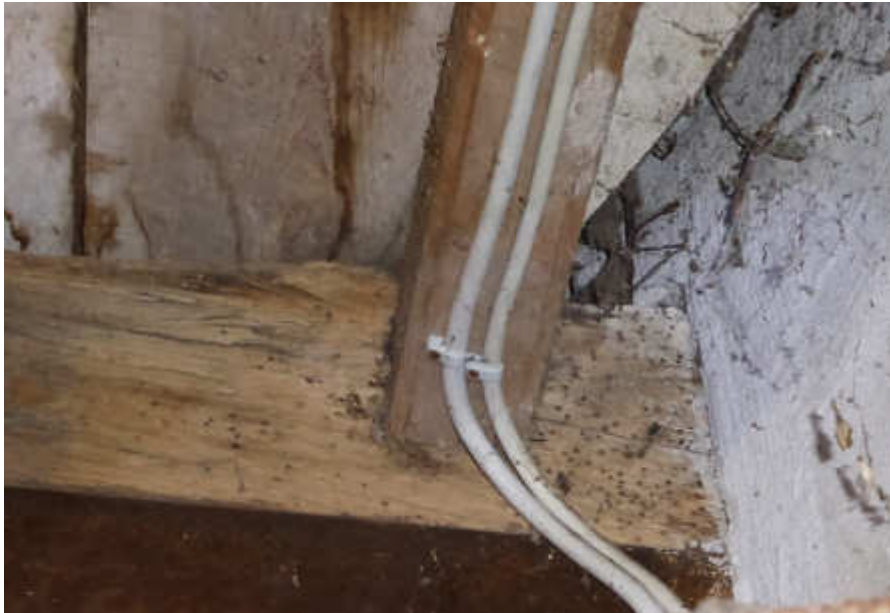
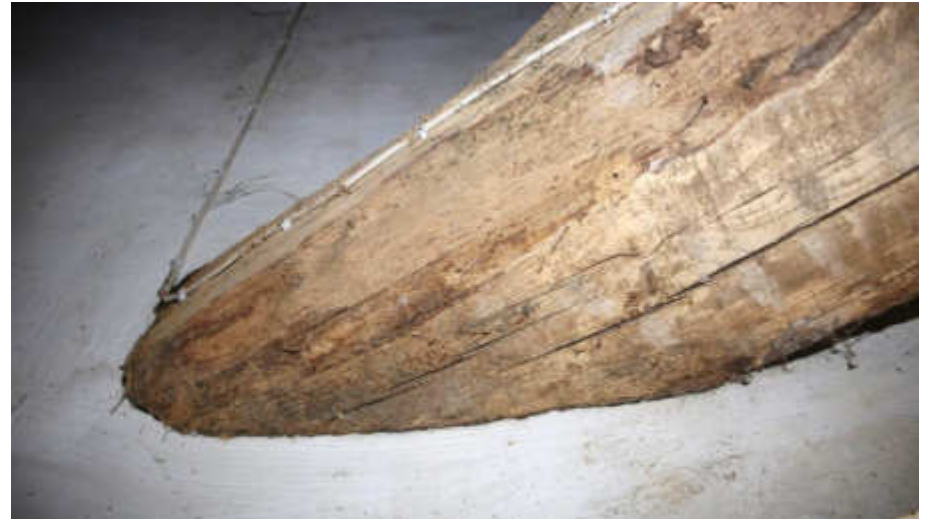
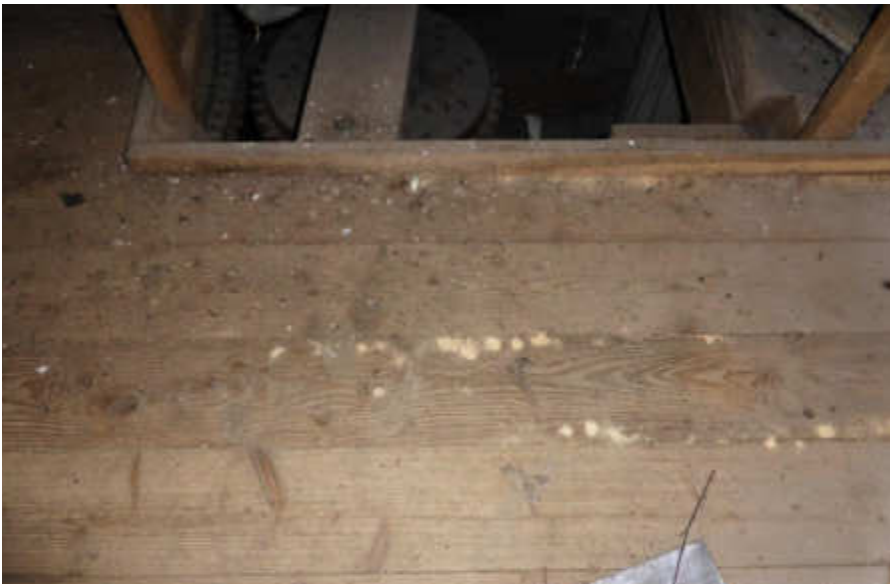
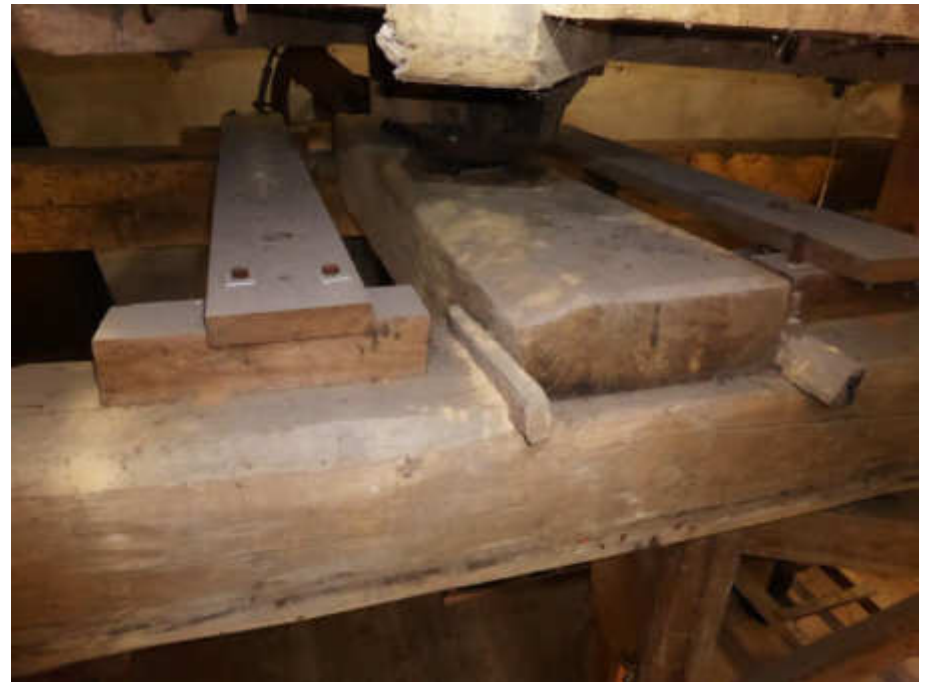
Darstellung von Einzelbeispielen zur Holzerstörung durch Schadinsekten auf den folgenden Seiten

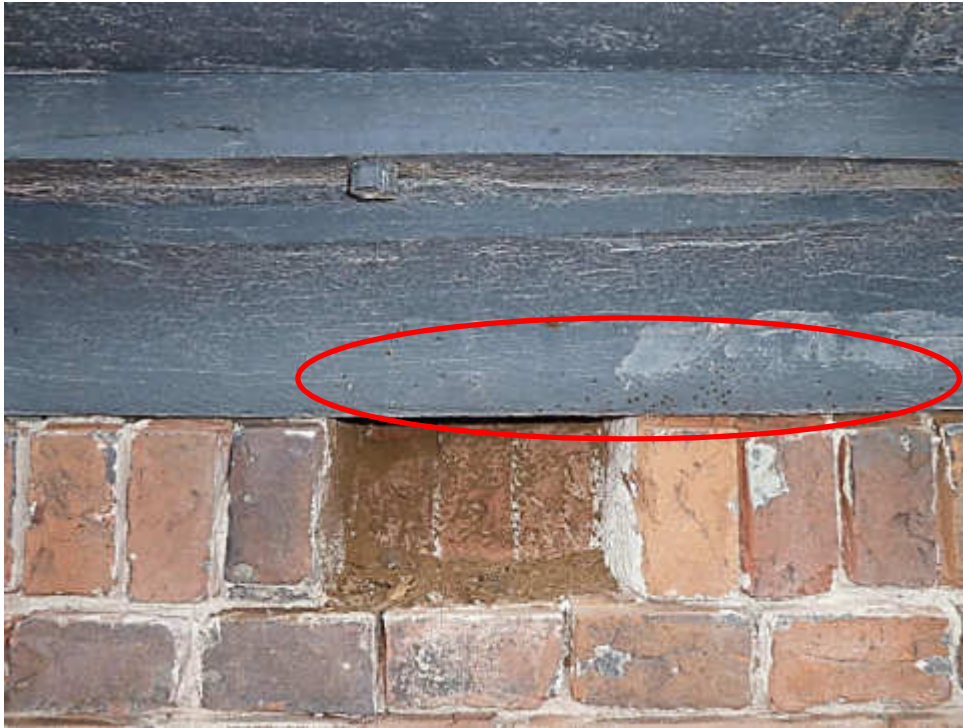
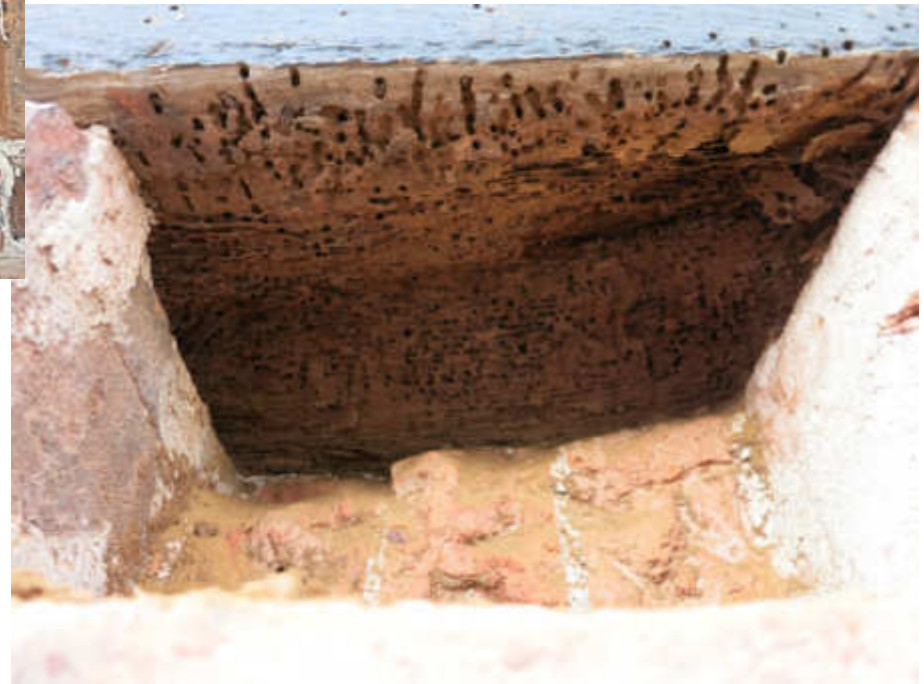
## Nagekäfer

#### **Der Gescheckte Nagekäfer ist ein Holzschädling**

- er befällt in der Regel nur feuchtes, durch Pilzbefall vorgeschädigtes Holz -Laub- und Nadelholz  
(Holz mit Substratfeuchte von weniger als 16% normalerweise nicht befallen)

3. Holzgalerie komplett demontieren und entsorgen
4. Abarbeiten des kompletten Innenputzes
5. Außenputz der Windmühle komplett abschlagen
6. Schädlingsbekämpfung mittels Heißluftverfahren
